## RAPPORT DU CONTROLE PERIODIQUE D'INSTALLATION EXISTANTE D'ASSAINISSEMENT NON COLLECTIF

Numéro dossier SPANC : ANC-024-24-006

Date du contrôle : 10/07/2024

Adresse du terrain : 47 RUE DE LA RÉPUBLIQUE

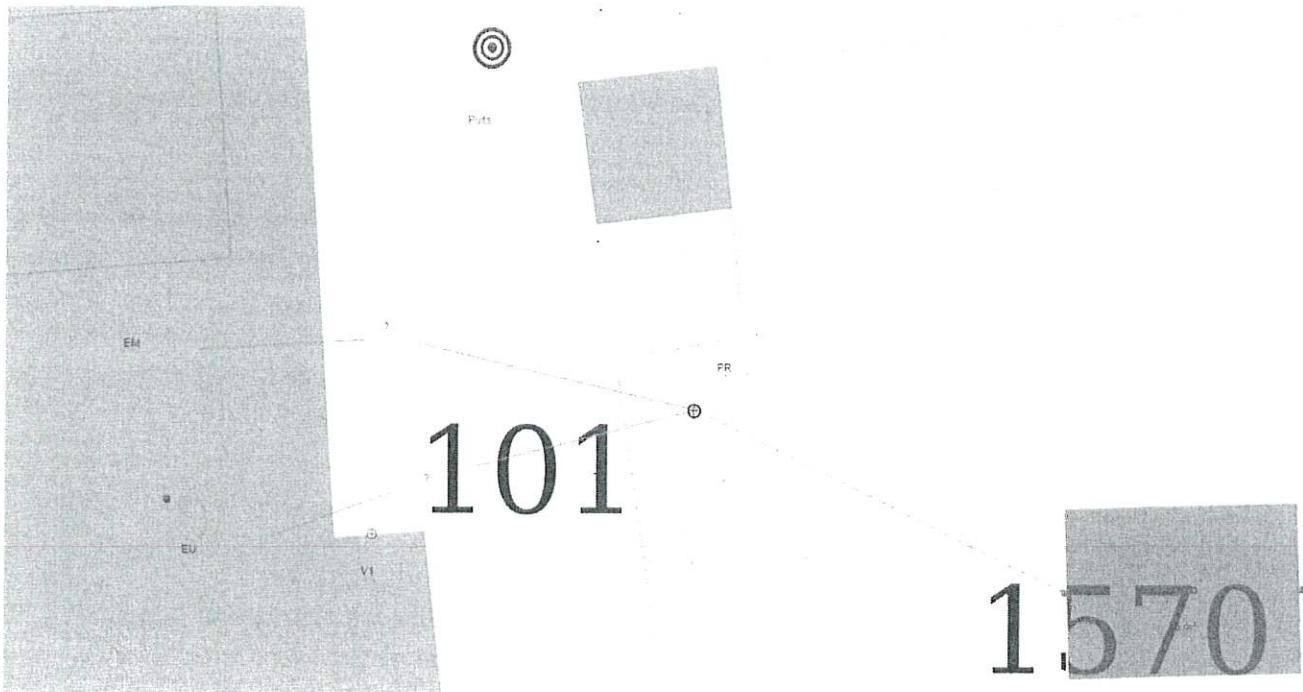
## → Schéma de principe de l'installation :

Remarque(s) / Dysfonctionnement(s) / Anomalie(s) observé(s) sur le traitement : Le filtre à sable est colmaté. Le couvercle du regard de bouclage est fissuré, il est à changer.

Remarque(s) / Dysfonctionnement(s) / Anomalie(s) observé(s) sur l'évacuation : La pompe a été mise en route sur une alimentation électrique provisoire.

- Le SPANC ne peut pas déterminer le ou les types de prétraitement(s) de l'installation. Ils ne sont pas accessibles et ne disposent pas d'éléments prouvant leurs présences ainsi que leurs volumes. L'installation est considérée comme incomplète.

- Les eaux usées chargées vont directement au poste de relevage. Ce dernier n'est pas prévu pour cet effluent. Le prétraitement est obsolète. Il est impératif de le changer.

- La pompe du poste de relevage a été testé via une alimentation électrique provisoire. Il faudra profiter des travaux pour pérenniser son alimentation électrique.

- Les eaux chargées sont directement refoulées dans le filtre à sable. Un curage des drains est à prévoir. L'installation d'un coude sur le tuyau de refoulement est nécessaire pour casser la vitesse de l'eau dans le regard de répartition.

- Le couvercle du regard de bouclage est fissuré, il est à changer.
- Il serait nécessaire d'installer une ventilation primaire en entrée de fosse toutes eaux, de diamètre 100 mm remontée au-dessus du toit et de la munir d'un chapeau de ventilation, conformément à la réglementation en vigueur.

- Il serait nécessaire d'installer une ventilation secondaire en sortie de fosse toutes eaux, d'un diamètre 100 mm remontée à 40 cm au-dessus du faîtiage de l'habitation et de la munir d'un extracteur, conformément à la réglementation en vigueur. Cela permettra de protéger votre installation des phénomènes de corrosion (détérioration progressive des éléments la constituant).
