**POLE CONSTRUCTION POITOU-CHARENTE
AGENCE CONSTRUCTION ANGOULEME**

Objet : AUSSAC-VADALLE
Salle de Fêtes – Travaux d'Extension
réalisée
En 2012/2013
Avis relatif à la Sécurité Incendie des
travaux réalisés

Rapport « d'étape »

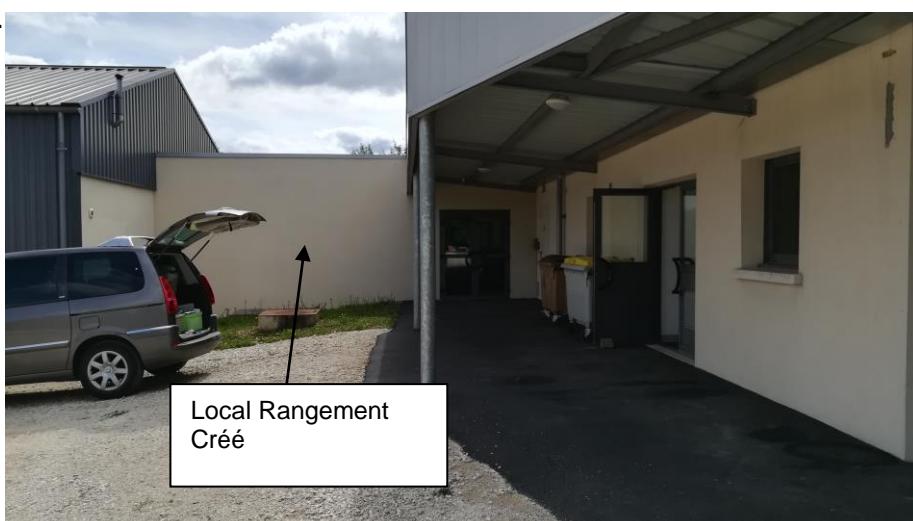
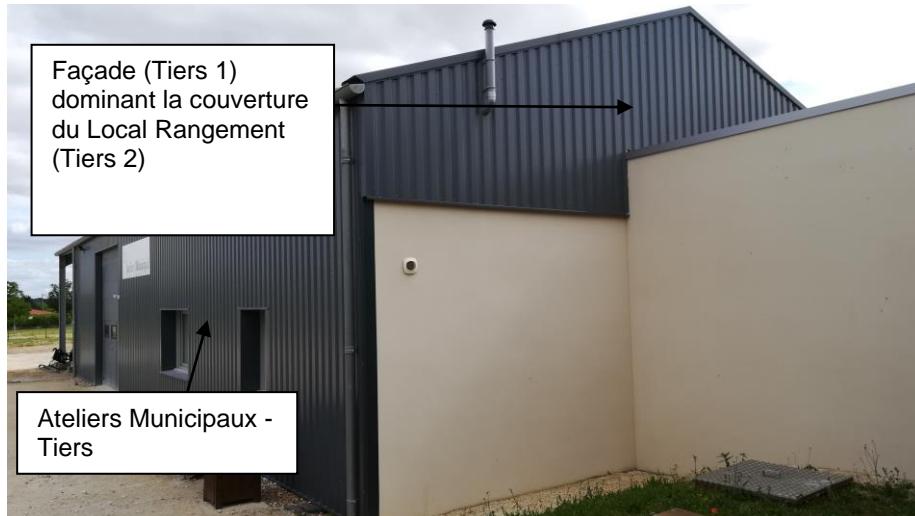
A) Isolement Tiers Contigus

La création du local Rangement (appartenant à l'ERP) remet en question les conditions d'isolement.

La façade des Ateliers municipaux, aveugle, mais sans résistance au feu
Dominant
La couverture du local Rangement

La régularisation de la situation est à examiner, par une dérogation à demander auprès de la Commission de Sécurité.

Cette dérogation peut être motivée par la gestion commune de deux bâtiments par la Commune.

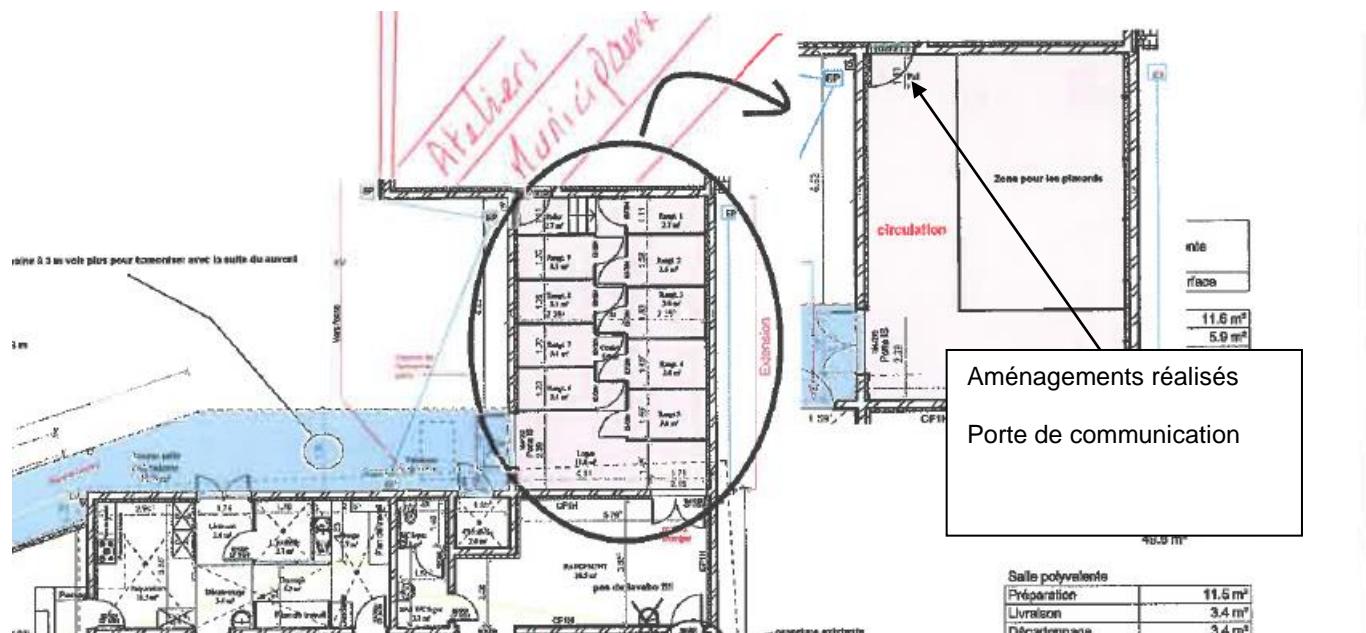
B) Communication entre Tiers

La communication entre les deux par une porte Coupe-feu.
