Suite à notre entrevue du 7 septembre 2021,  
je vous adresse un bilan de la situation  
concernant l'ouverture faite par M<sup>r</sup> Vincent Gateau  
dans son mur qui donne sur mon jardin  
(parcelle D114 sur le plan cadastral)  
Vous m'avez expliqué qu'il n'a pas fait de  
déclaration de travaux. Il ne m'a jamais  
demandé d'autorisation non plus.  
Une telle ouverture n'aurait pas été acceptée.  
La législation est très précise sur ce point.

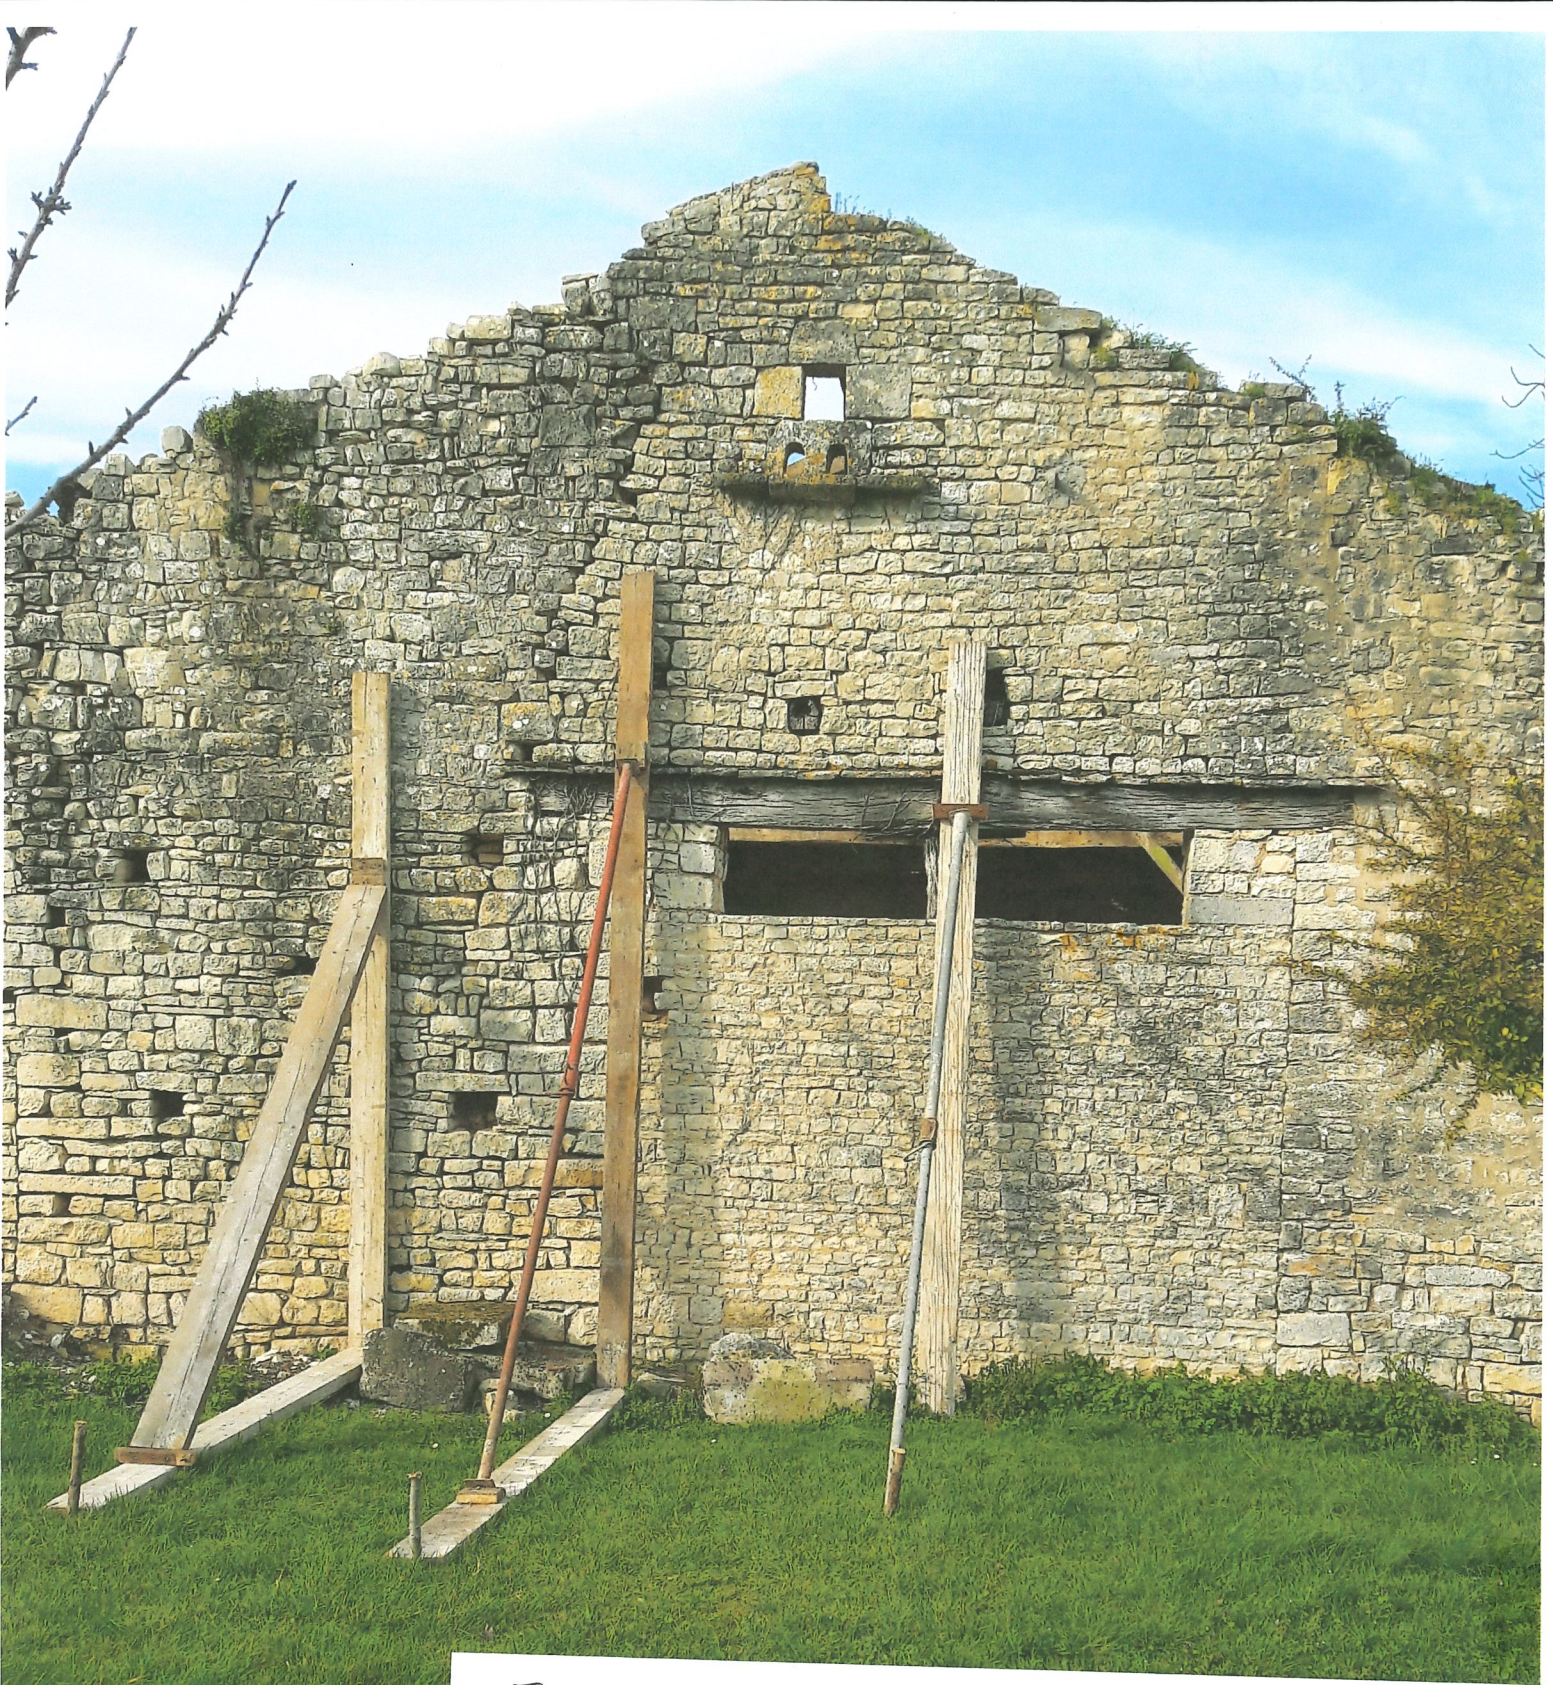
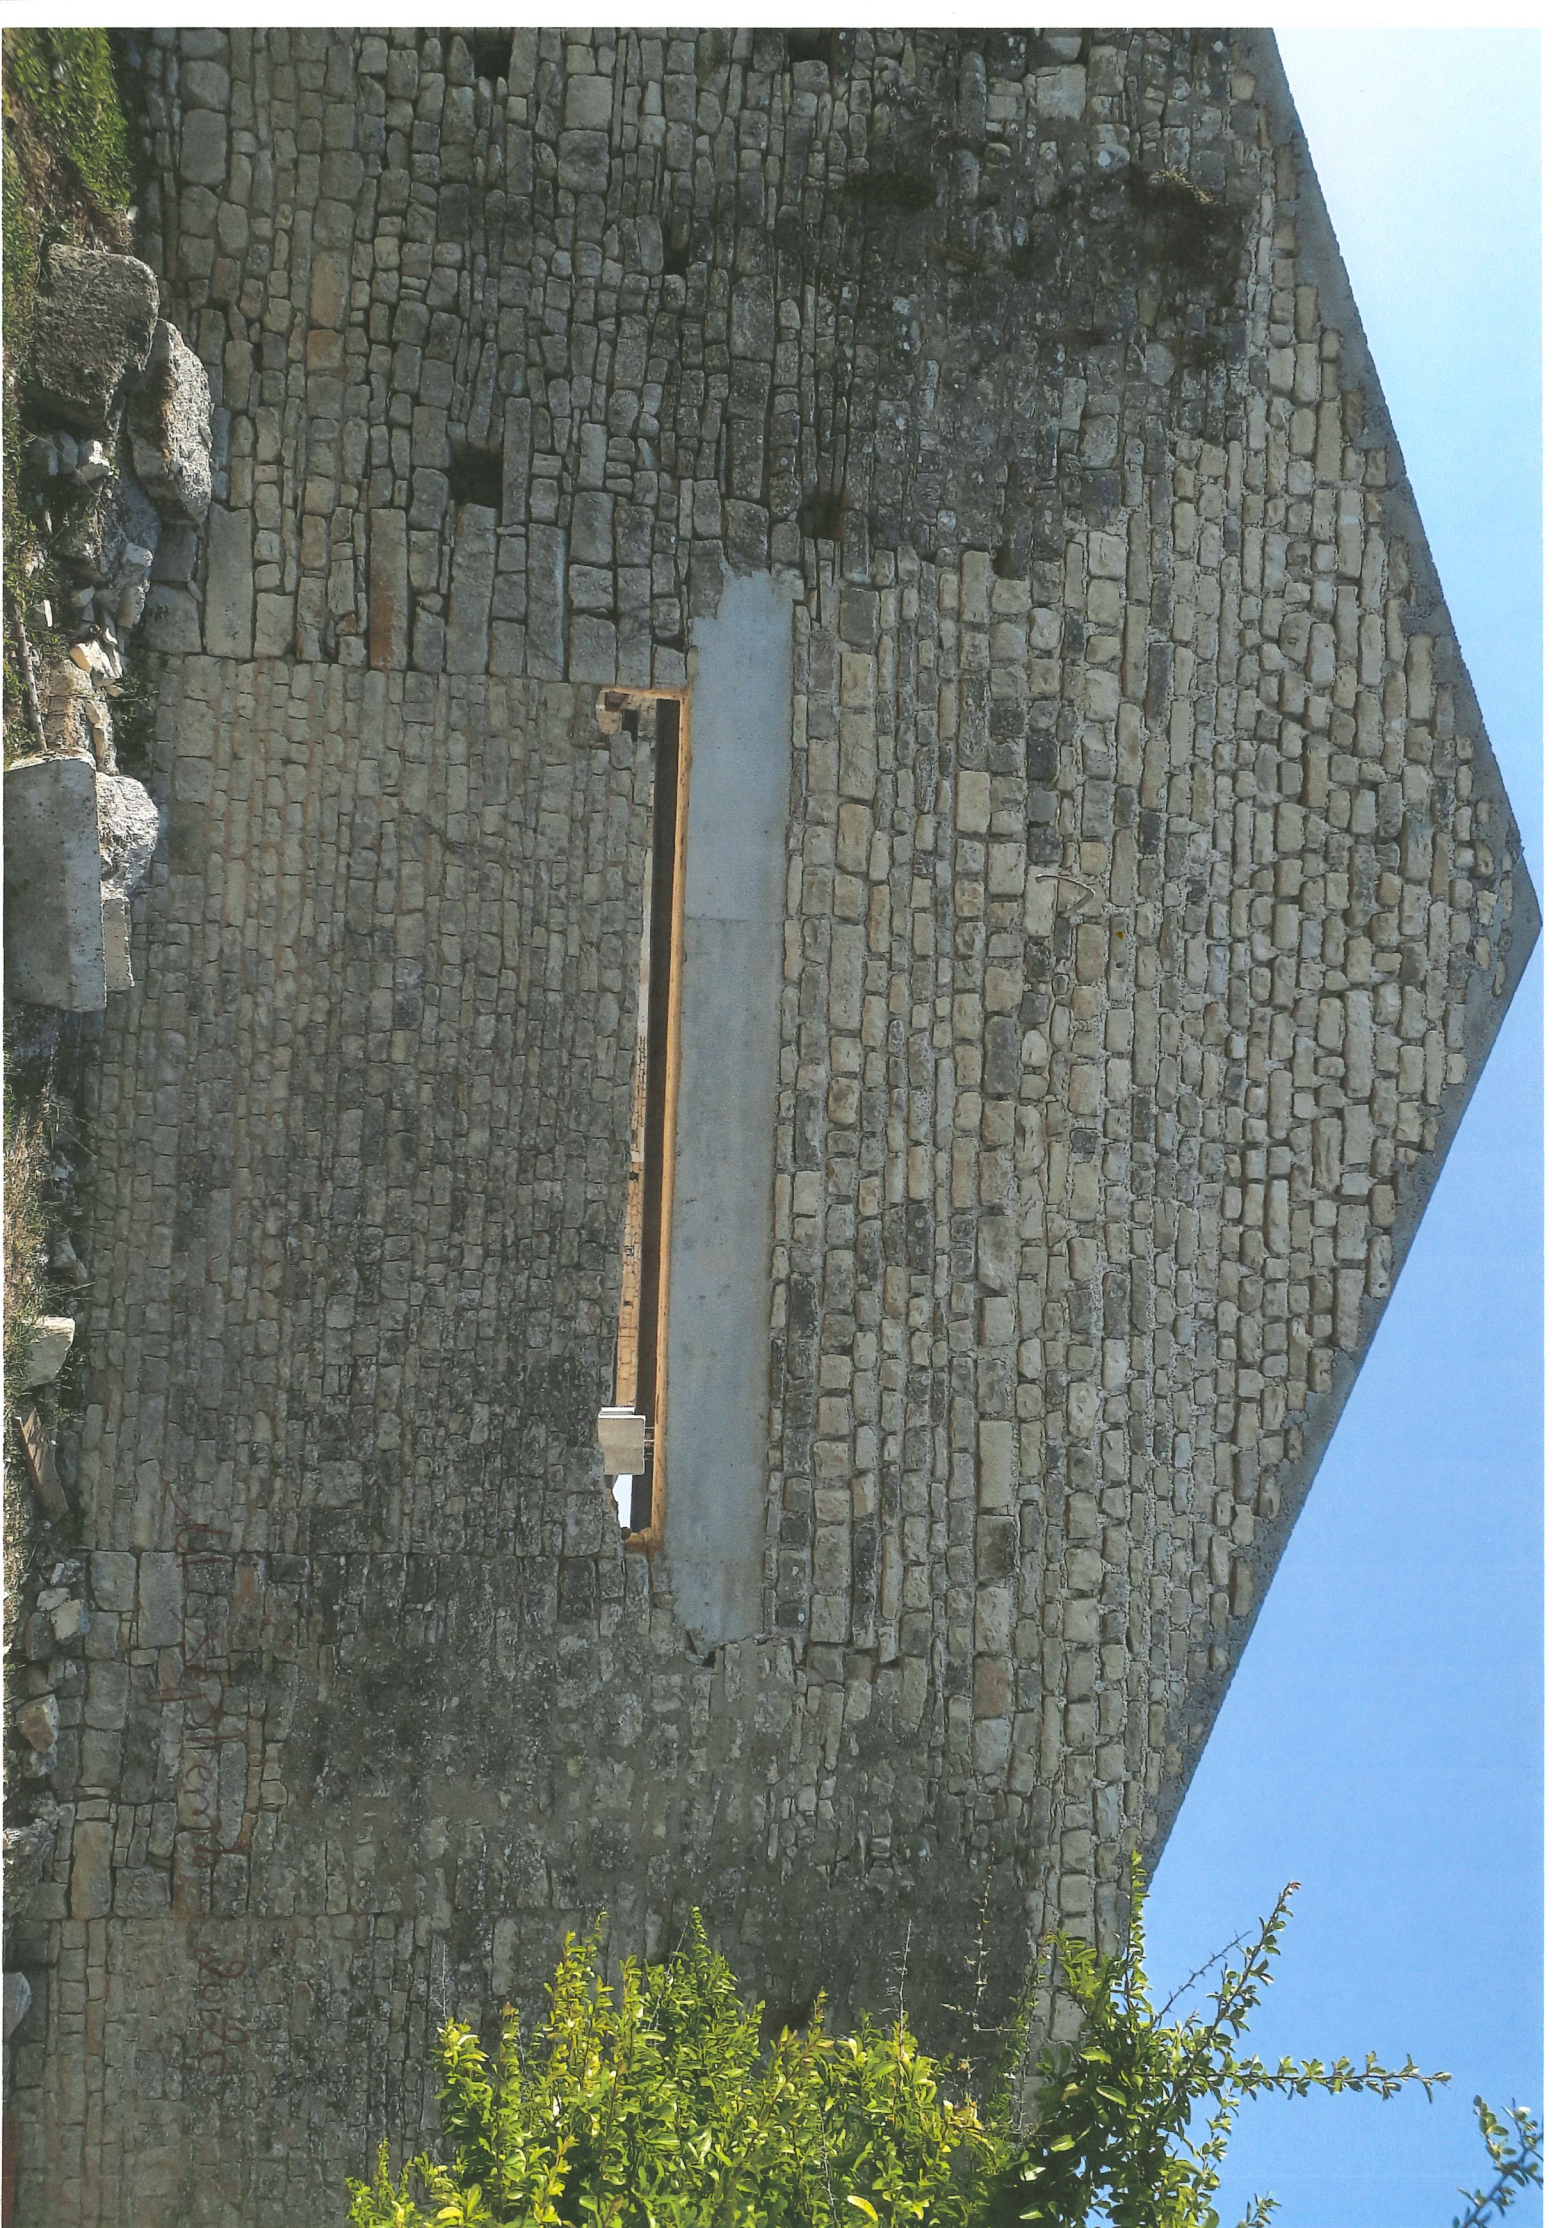
(ces 2 grandes photos à comparer  
16 février 2020 / 11 septembre 2020)

Techniquement, d'un linteau bois d'origine il a fait un linteau béton 50 cm en dessous de la poutre formant le linteau bois d'origine. L'ouverture d'origine a été substituée par le linteau béton (voir photos)

En se référant aux 5 trous d'origine dans le mur à gauche, on voit bien que le linteau béton est en dessous du linteau bois d'origine -

{ la seule solution possible est de retirer le châssis  
qui n'est pas fini de fixer et de refermer cette  
ouverture en remettant le mur à l'identique -  
(voir photo du 13 Novembre 2019)
