RAPPORT DU CONTROLE DE L'INSTALLATION D'ASSAINISSEMENT NON COLLECTIF EXISTANTE

Numéro dossier SPANC : ANC-024-21-004

Date du contrôle : 20/01/2021

Adresse du terrain : 9 Allée des Hortensias

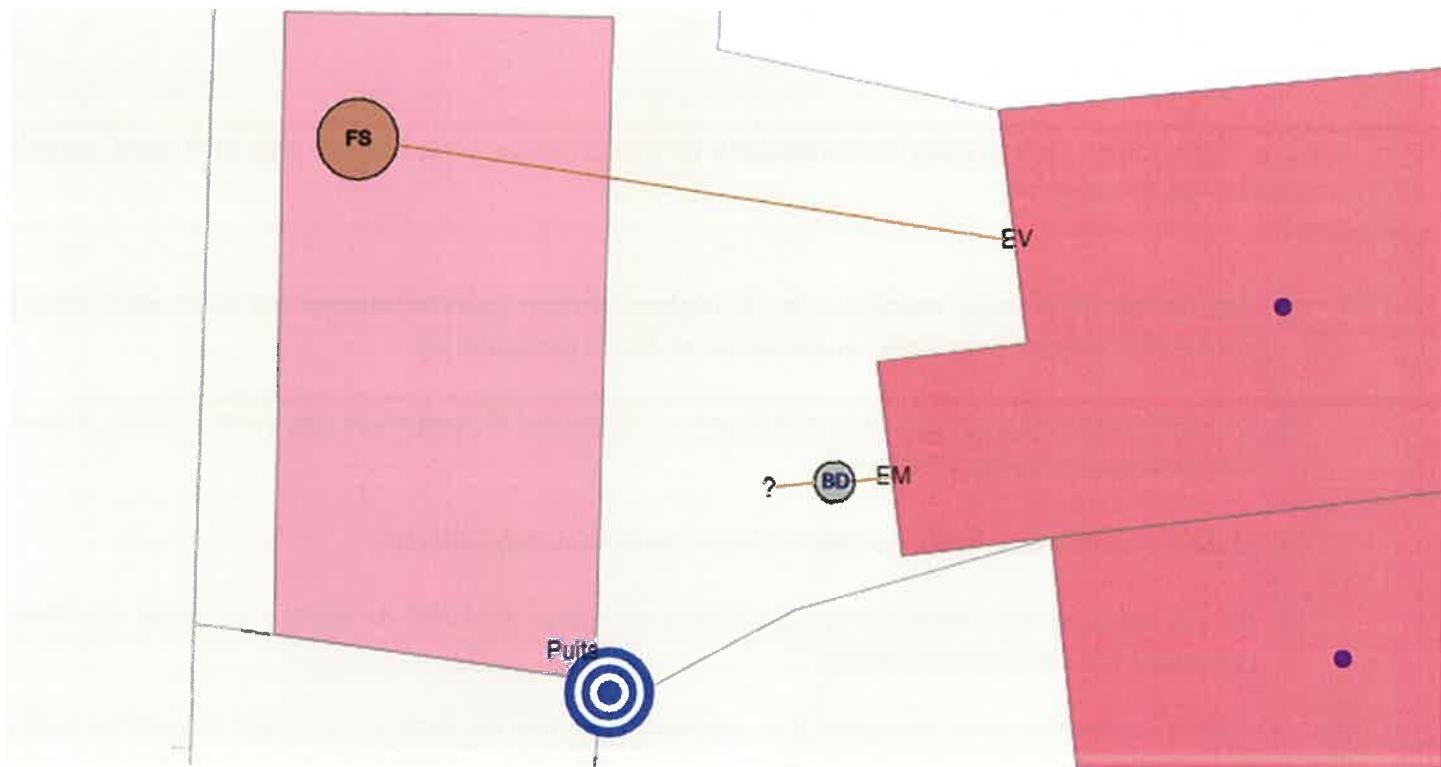
→ Schéma de principe de l'installation :

Dysfonctionnement(s) / Anomalie(s) observé(s) sur le prétraitement : **Le bac dégraisseur n'était pas accessible**

A titre indicatif sans échelle

- EM : Eaux ménagères
- EV : Eaux vannes
- FS : Fosse septique
- BD : Bac dégraisseur

- 1) Evacuer les eaux usées traitées selon la réglementation (prioritairement par infiltration dans le sol ou à défaut par rejet après autorisation et étude particulière).
- 2) Un puits perdu ne peut pas être utilisé comme dispositif d'évacuation des eaux traitées. Il devra être condamné lors des travaux.
- 3) Mettre en place une filière complète d'assainissement non collectif.
- 4) Au vue de la configuration du terrain, il sera surement envisagé de mettre en place une filière compacte lors de la réhabilitation.
