COMMUNE DE AUSSAC VADALLE
REVALORISATION DE LA CLAIRIÈRE ET DE L'ANCIEN VILLAGE DE PUYMERLE

REPÉRAGE PHOTOGRAPHIQUE ET ANALYSE,

PLAN D'ÉTAT DES LIEUX
PLAN PROJET

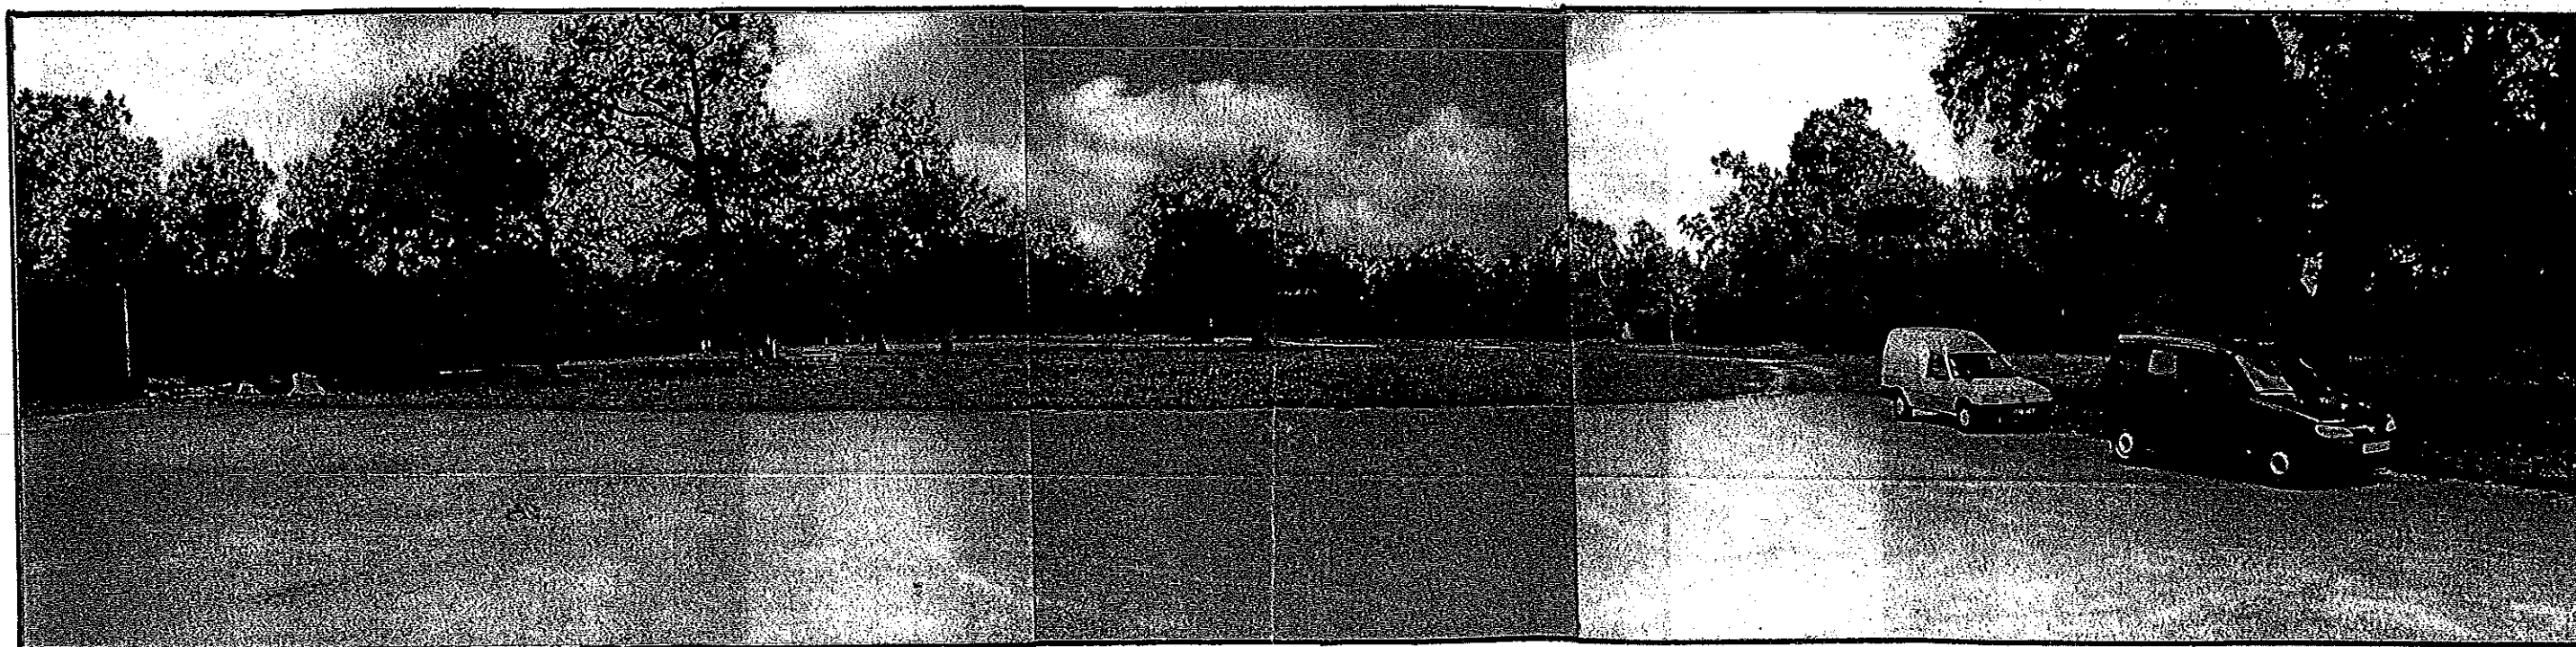
La qualité essentielle du site tient à la nature et à la dimension de la végétation qui lui confère un caractère particulier : Quelques très gros chênes pubescents, pluri-centenaires, isolés sur une vaste pelouse calcaire rase. Cette pelouse, entretenue afin que le milieu ne se referme pas, permet à certaines plantes peu courantes dans la région de s'y développer; En cela, la clairière de a été inventoriée en tant que Z.N.I.E.F.F (Zone Naturelle d'Intérêt Ecologique, Faunistique et Floristique) et porte le n° 55. (Par mesure de protection, il est demandé par la DIREN de ne pas divulguer le nom des plantes décrites dans les fiches ZNIEFF ; on peut toutefois signaler que les Chênes pubescents et les Érables de Montpellier y sont inclus en tant qu'individus très rares à préserver en priorité)

Descriptif des populations végétales , scénario d'évolution :

L'état sanitaire général des arbres de la clairière est très irrégulier;

S'ils ne sont pas forcément condamnés à court terme, les gros sujets, fortement dégradés par les tempêtes successives des années 80, présentent des risques de chute de branches charpentières que l'on ne peut concevoir dans un espace public.

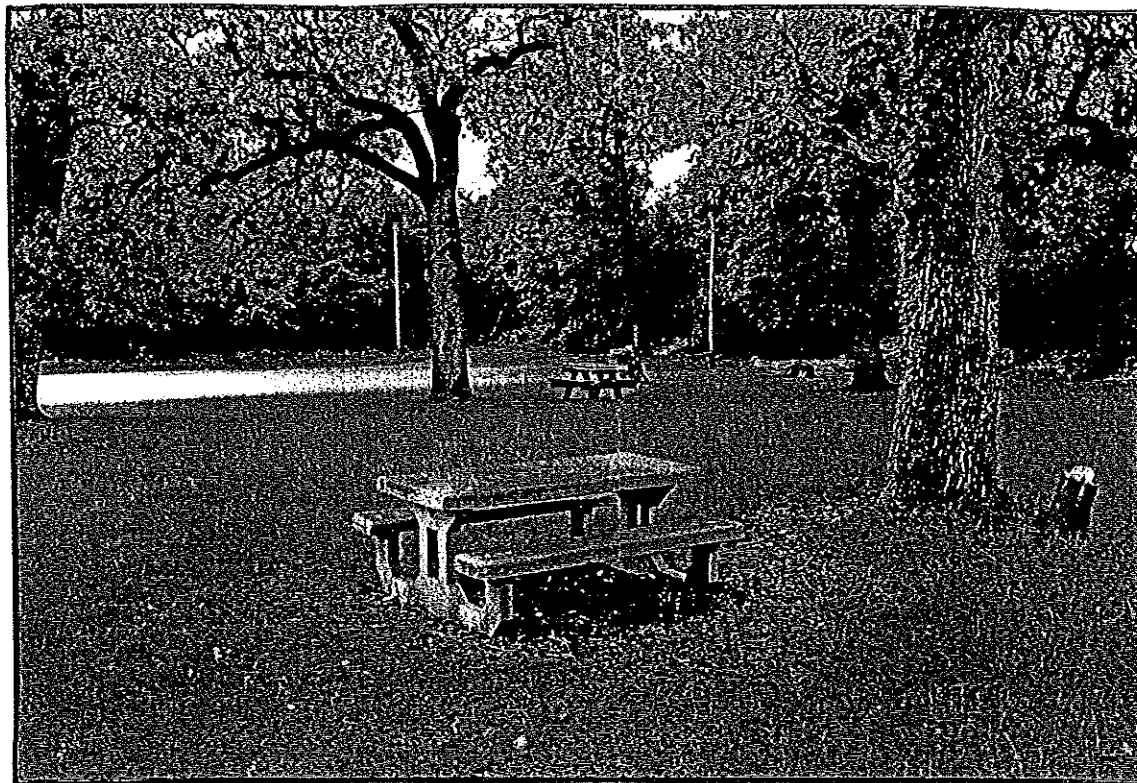
- Les mobiliers d'extérieur sont très hétérogènes; Poubelles- boîte de conserve et tables en bois ne résistant pas aux agressions liées aux espaces publics, tables en béton aux peintures dégradées et de choix de coloris assez malhabile ; La couleur doit être soit beaucoup plus voyante et de contraste fort avec le site (sans volonté de cacher), soit le plus neutre possible en reprenant des couleurs existant à cette strate (ici, le gris se fond bien avec l'écorce grisée des chênes) ; les autres couleurs pouvant bien s'intégrer et ne pas être trop voyantes sur l'herbe sont les couleurs sombres - noir, marron foncé, bleu nuit, vert foncé-, les textures sont les textures poreuses absorbant la lumière sans réfléchissement, et susceptible de bien vieillir (lichens, mousses)

- Les bornes et compteurs EDF, ainsi que l'abri des compteurs sont des aménagements certes nécessaires, mais pouvant être beaucoup plus discret; les compteurs EDF peuvent être rattachés aux éléments bâtis, des bornes de branchement arasées au niveau du sol telles qu'on en trouve pour les marchés sur les places urbaines et accessibles par bouche à clef seraient moins visibles et laissent au site une forte réversibilité dans les pratiques (aucune emprise au sol). D'autre part, elles sont moins susceptibles de dégradations car moins exposées, et en matériau non-composite.

Il apparaît enfin important de faire très attention aux erreurs d'échelle lorsque l'on effectue des aménagements d'embellissement. L'abri des compteurs, effectué à la façon traditionnelle, avec sous bassement pierre, bardage et toiture tuile est très lourd d'aspect, très grossier ; Les matériaux utilisés ne sont pas à l'échelle d'une miniature du bâti traditionnel.

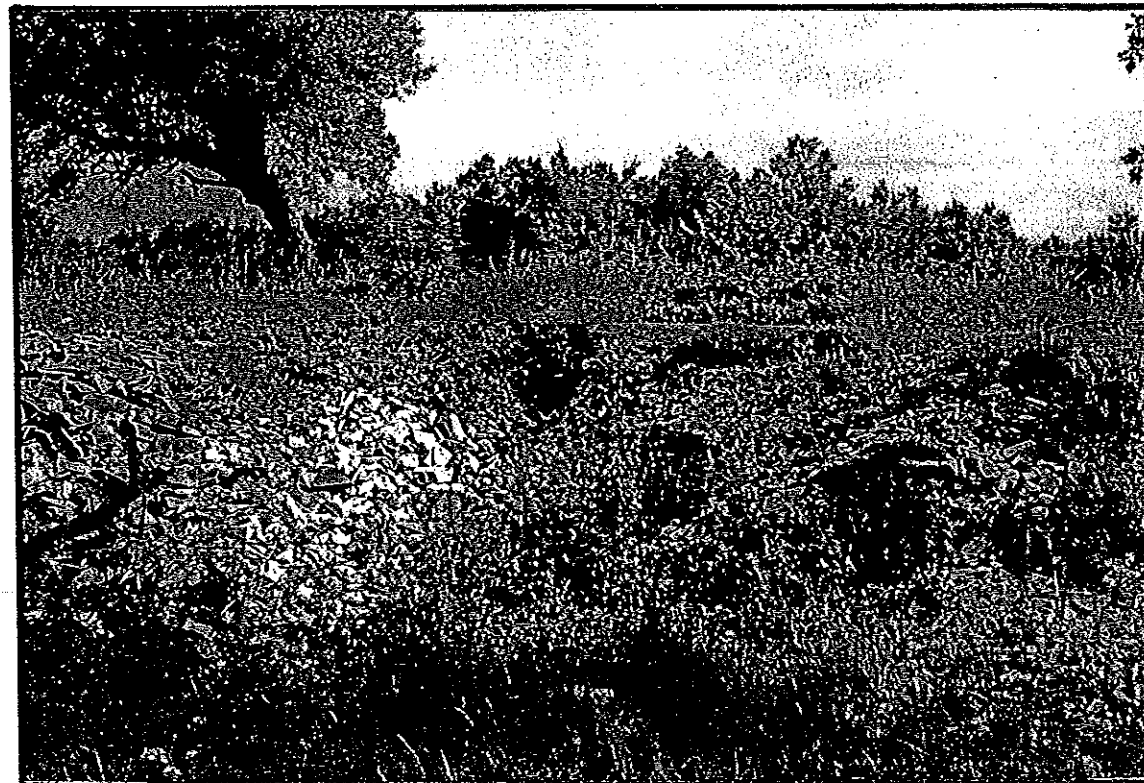
L'ancien village de Puymerle, encore habité en partie au début du siècle, est aujourd'hui totalement en ruine. Sa structure est aujourd'hui très peu lisible, en raison de l'enfrichement, et des amas de pierre des éboulis. Plus la végétation pousse, et notamment le lierre, plus elle occasionne des éboulis et donc plus elle efface la mémoire du village.

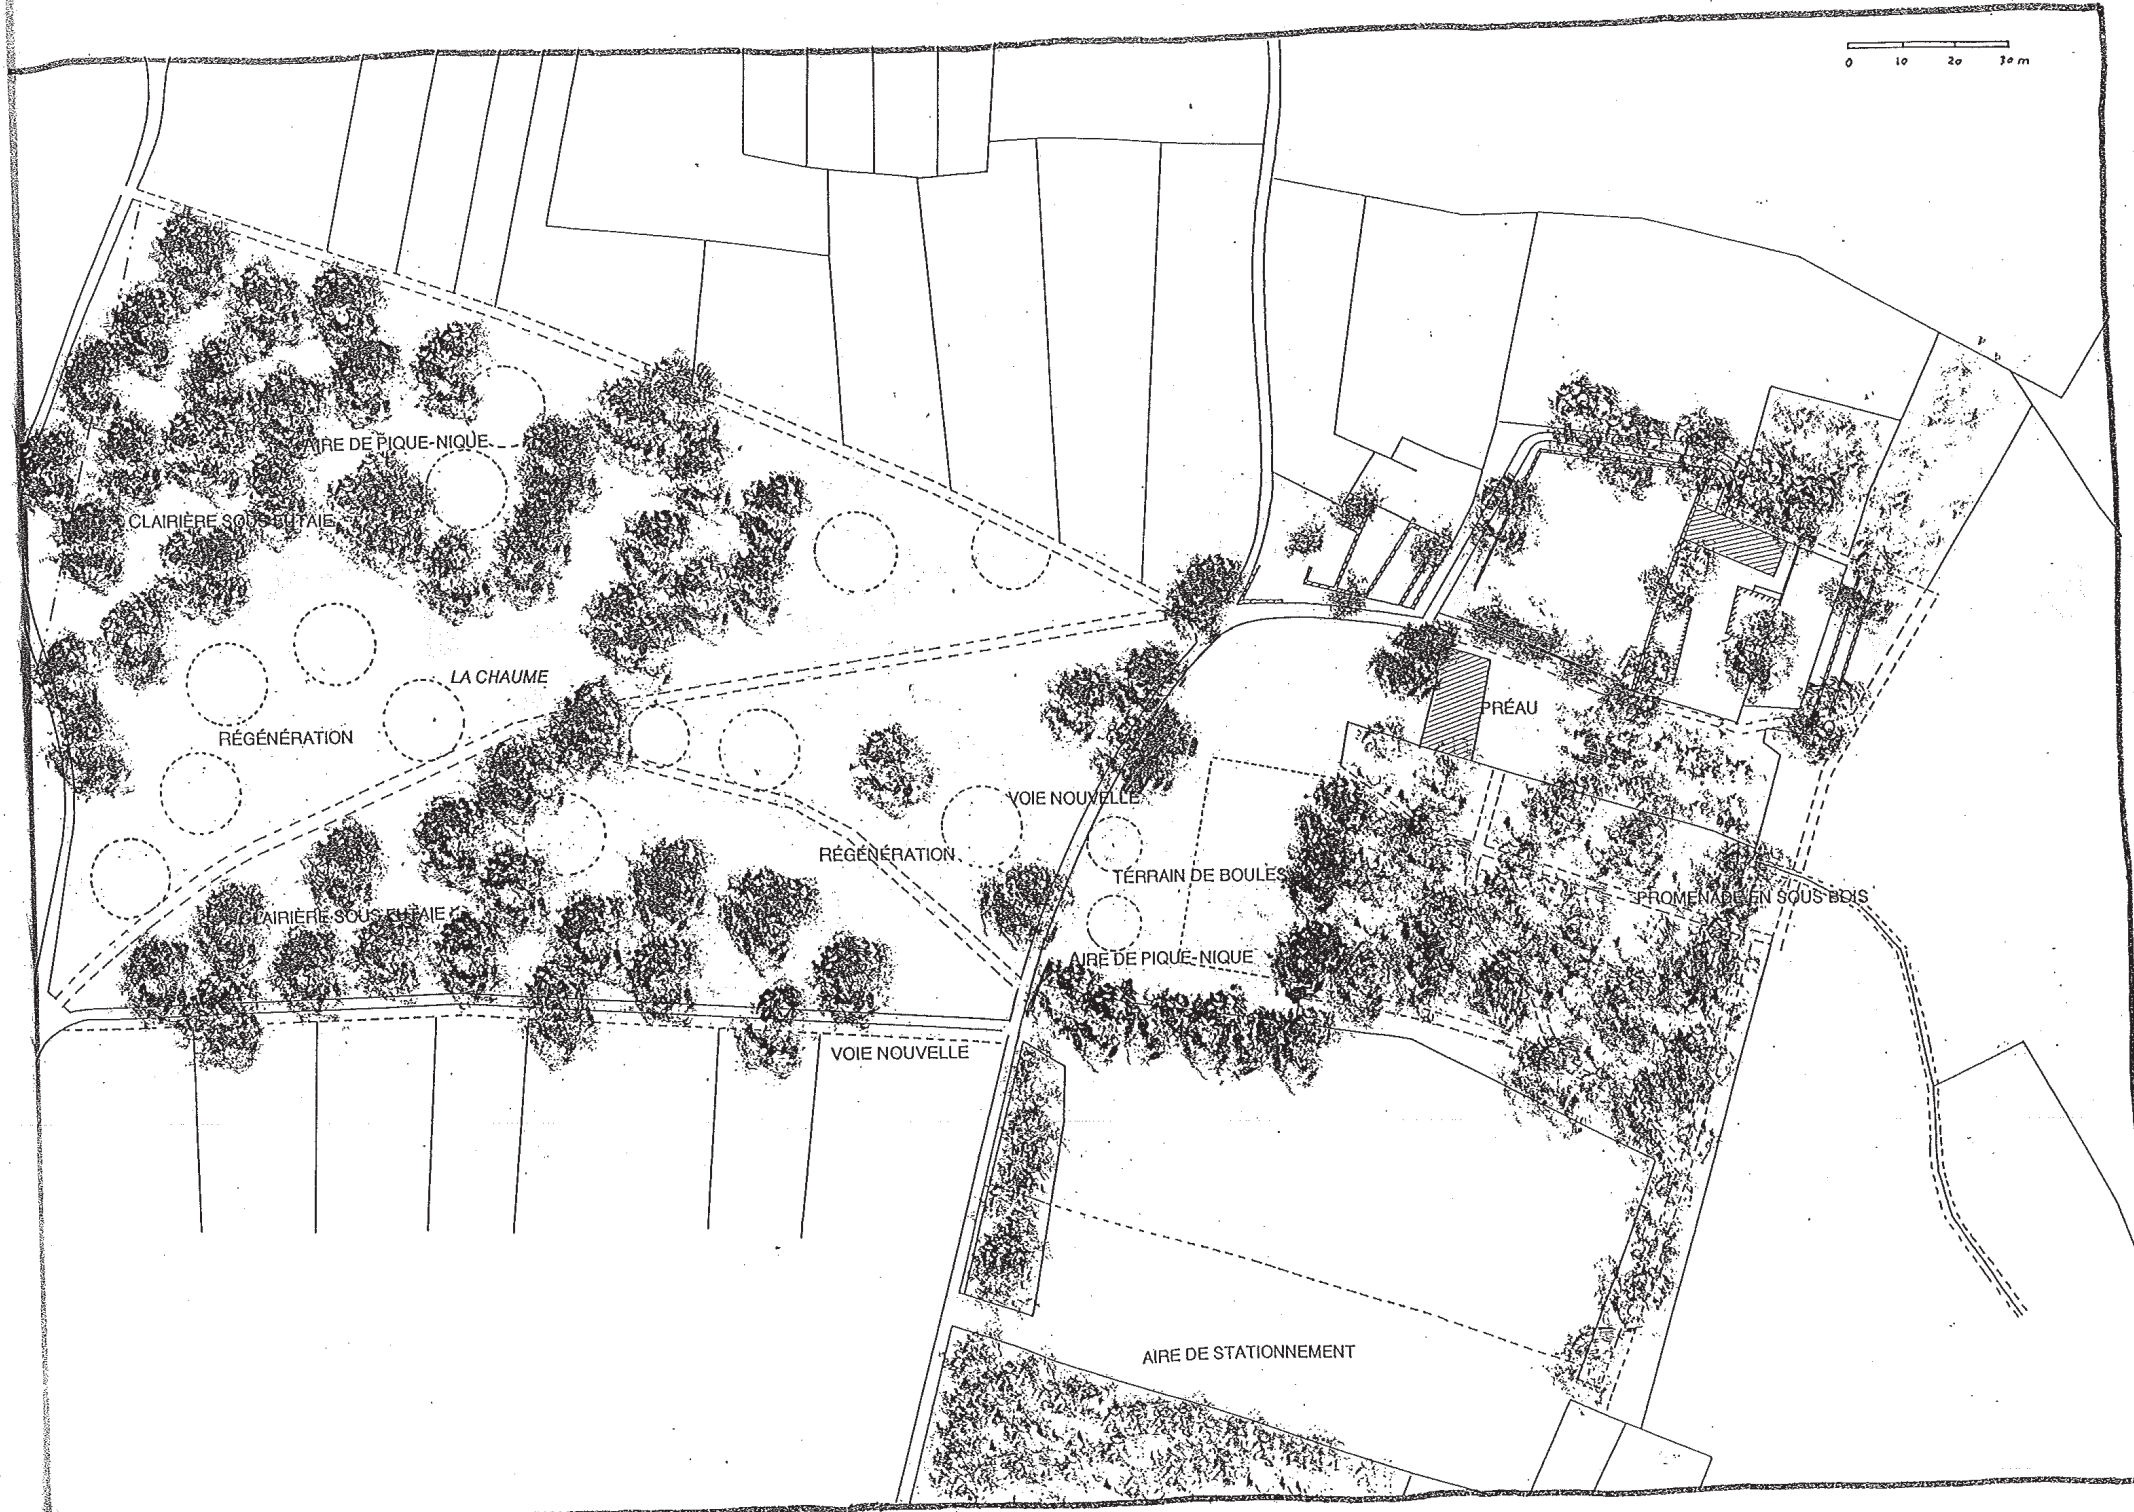
PLAN DE LA CHAUMÉ
DÉTAILS

ARBRES ÂGÉS, PLUS OU MOINS DÉGRADÉS, À RÉGÉNÉRER

ARBRE DÉGRADÉ - DESCENTE DE CIME

SÉLECTION DES ARBRISSEaux LES PLUS VIGoureux
