COMMUNE DE
AUSSAC VADALLE

AMENAGEMENT DE LA RD 15
Traverse d 'AUSSAC

AVANT PROJET
Dossier provisoire

Vue en plan de la solution retenue

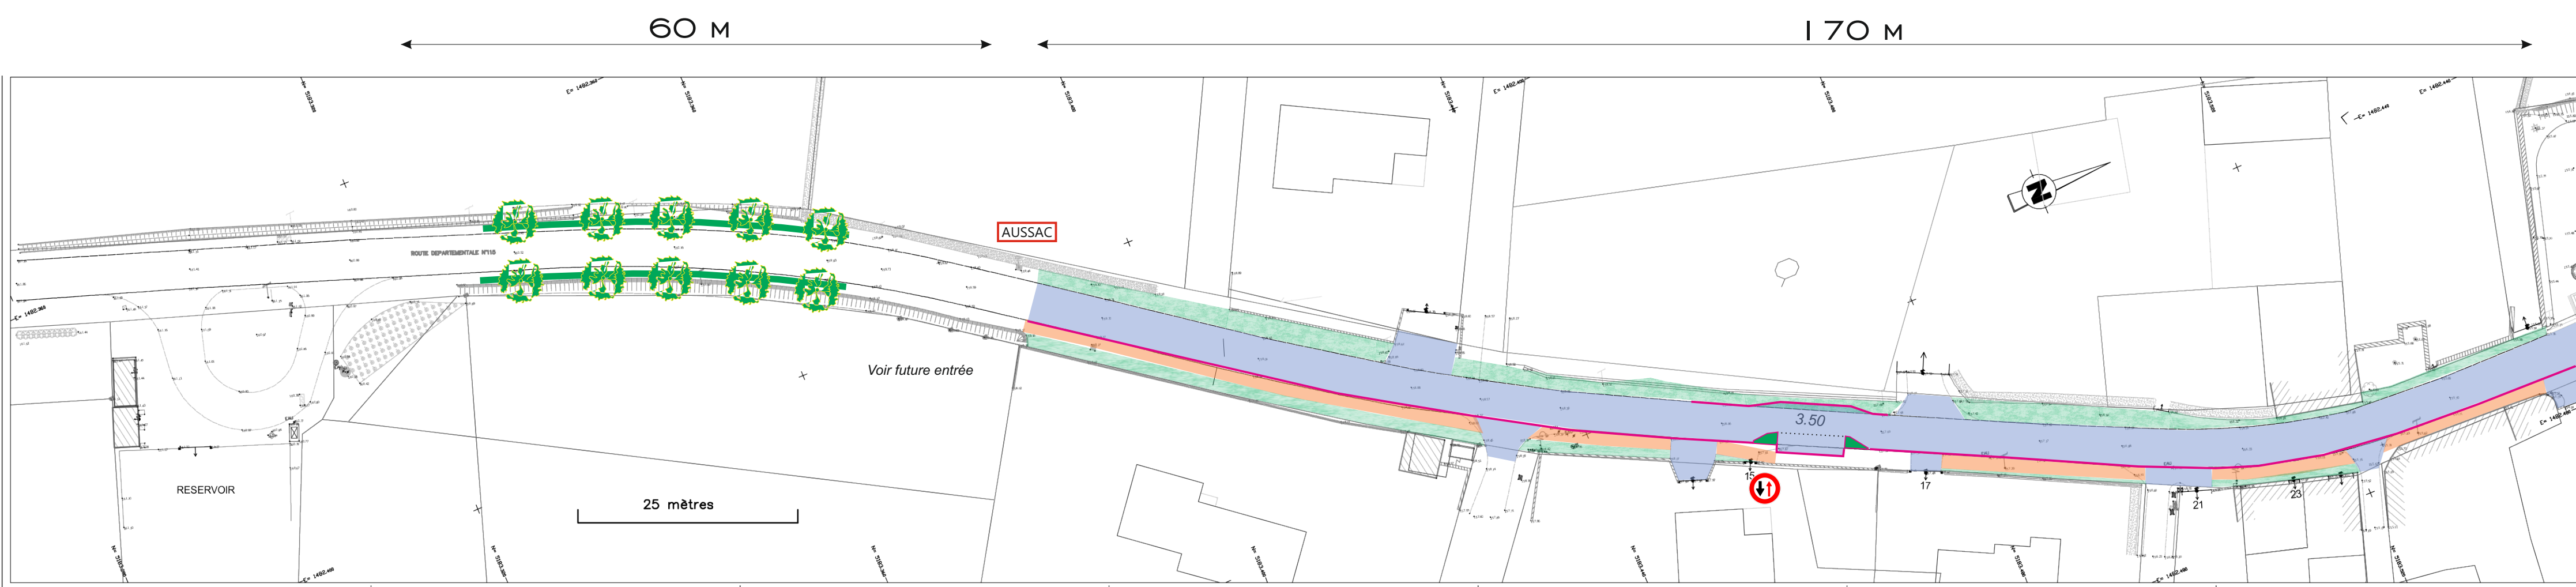
1 organe réducteur de vitesse : circulation alternée

- Solution dans l'ensemble retenue le 24 août 2016
- Les ruptures de largeur de trottoir au coeur du village sont gérées par une zone 20
- La zone 20 est identifiée par :
 - une signalisation de police
 - un revêtement spécifique type enrobé grenailé
 - un revêtement spécifique sur zone d'entrée et carrefour type pavé résine
 - un borduration bilatérale (à plat préféré) type caniveau pavé
- L'entrée Nord est traitée par 2dispositifs de circulation alternée
- L'entrée Sud est traitée par 1dispositif de circulation alternée

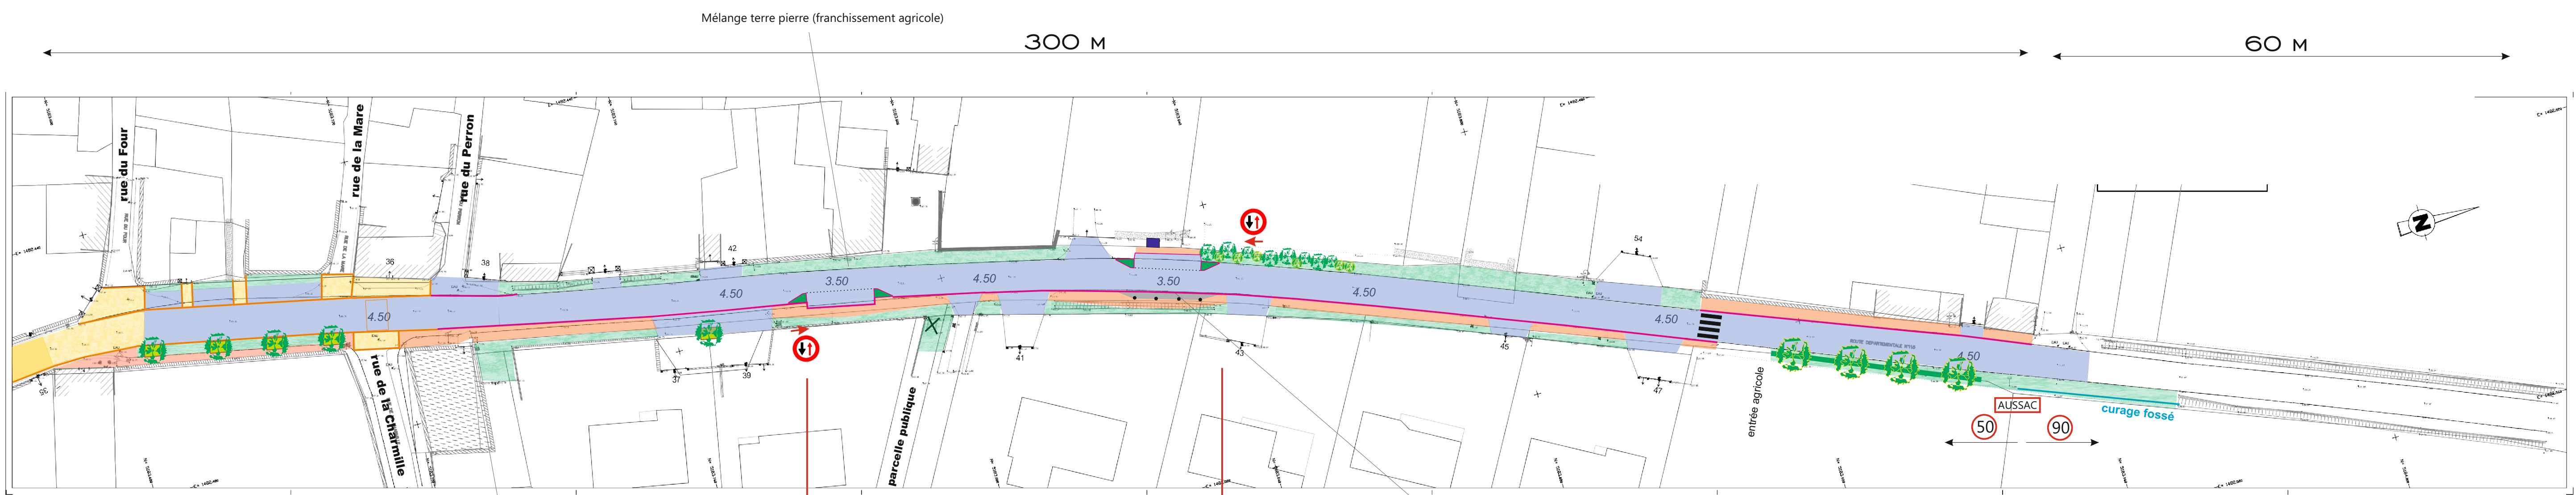
2 organes réducteurs de vitesse : circulation alternée
