## GESTION DES PLANS D'EAU : Premiers diagnostics initiés par une stagiaire.

Le Syndicat d'Aménagement des rivières du Bandiat, de la Tardoire et de la Bonnieure (SyBTB) sort en cette fin d'année, son huitième éditorial afin de vous présenter les travaux effectués en 2024 et de vous informer des dernières actualités liées à nos rivières.

## CONTINUITÉ ÉCOLOGIQUE : Restauration de la petite continuité par le remplacement d'un pont.

## CHANTIER D'INSERTION :

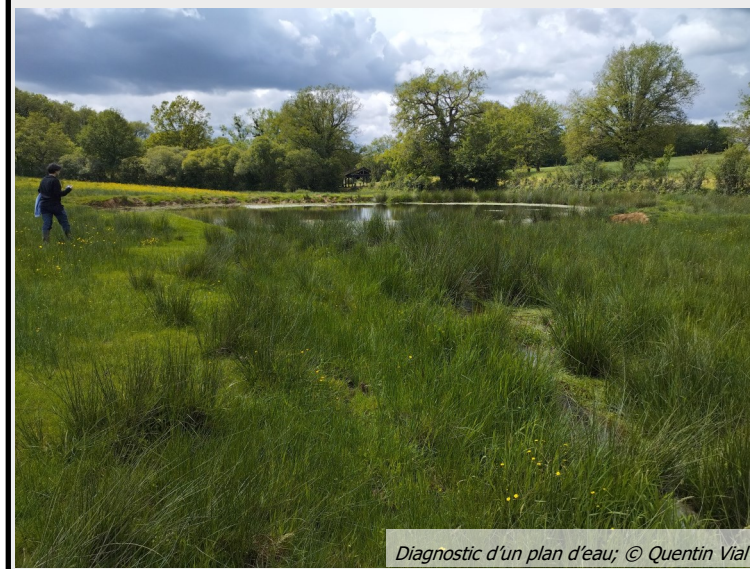
Malgré un début d'été 2024 très doux, le SyBTB a pu constater les effets des plans d'eau sur la température et l'oxygénation de l'eau. En sortie d'une **succession de plusieurs étangs** nous avons mesuré des **températures atteignant 28 °C**. Une **source** alimentant ce même cours d'eau était quant à elle à **16,5°C**.

Diagnostic d'un plan d'eau; © Quentin Vial

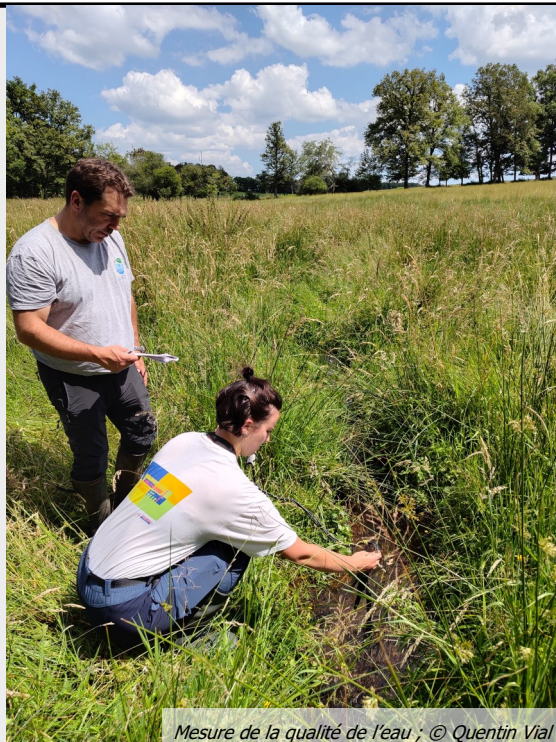
On peut ainsi faire un état rapide de la qualité de nos rivières avec de simples paramètres de température et d'oxygène dans l'eau.

Mesure de la qualité de l'eau; © Quentin Vial

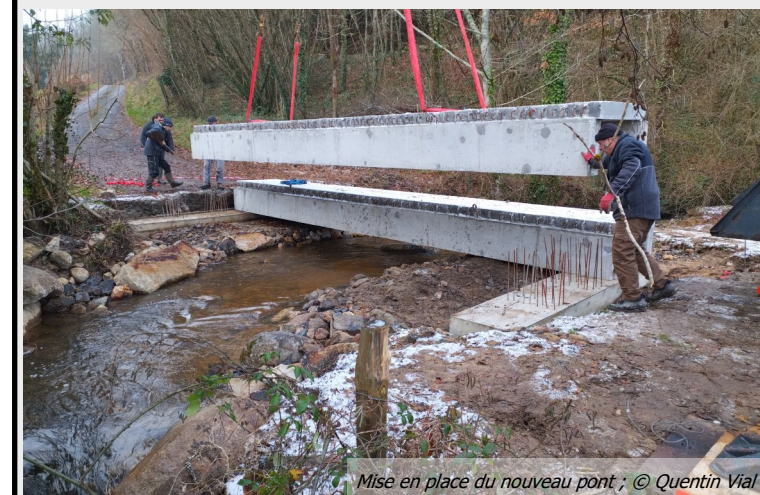
Mise en place du nouveau pont; © Quentin Vial

Afin d'avoir le moins d'impact possible sur le cours d'eau, le choix a été fait de poser trois **passerelles béton préfabriquées** sur les fondations coulées en berges précédemment.

A Roussines, le pont de Luffier sur le ruisseau du Logeat était constitué de plusieurs **buses sous-dimensionnées**.

- Démolition de l'ancien, terrassement et création de nouvelles fondations;
- Pose du nouveau pont et assemblage;
- Restauration du lit et des berges.

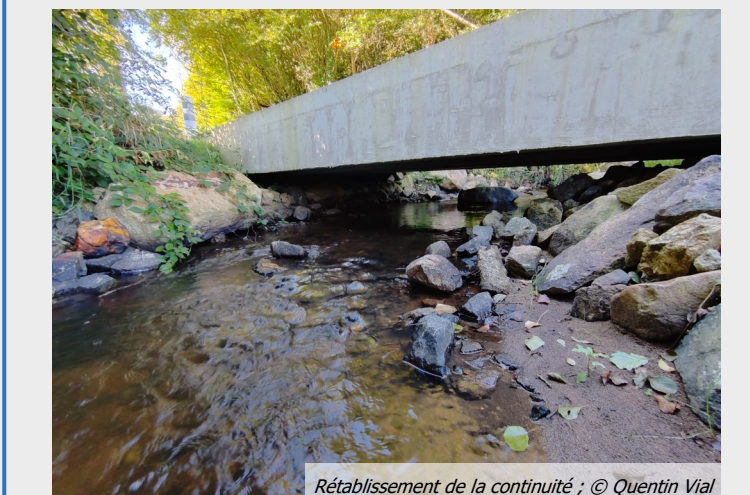
De cette façon, on évite la mise en place d'un radier de pont et le **lit du cours d'eau reste naturel**. Les sédiments, l'eau et les espèces aquatiques circulent librement.

Rétablissement de la continuité; © Quentin Vial

La démolition des buses permet de retrouver la **morphologie naturelle** du cours d'eau et de préparer la mise en place des futures fondations en berges.

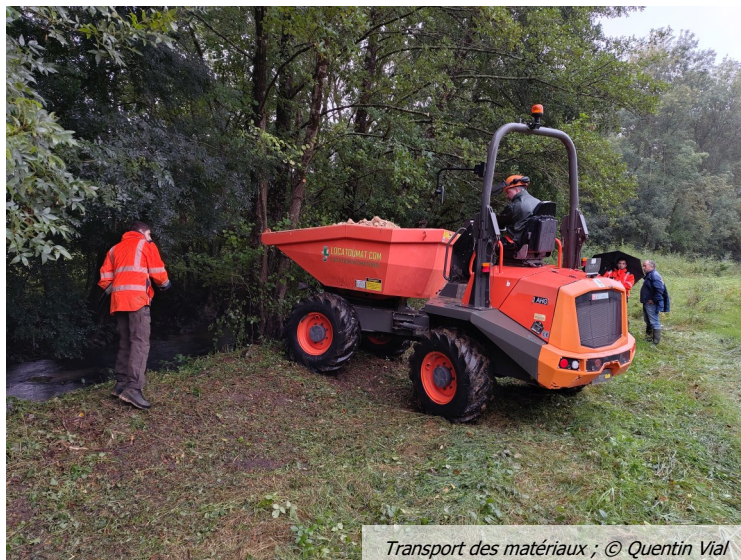
Au total, environ **700 tonnes** de matériaux calcaires ont été mobilisées, incluant des granulats de différentes tailles (Ø 0-150 mm) ainsi que des blocs plus imposants (Ø 400-600 mm).

Transport des matériaux ; © Quentin Vial

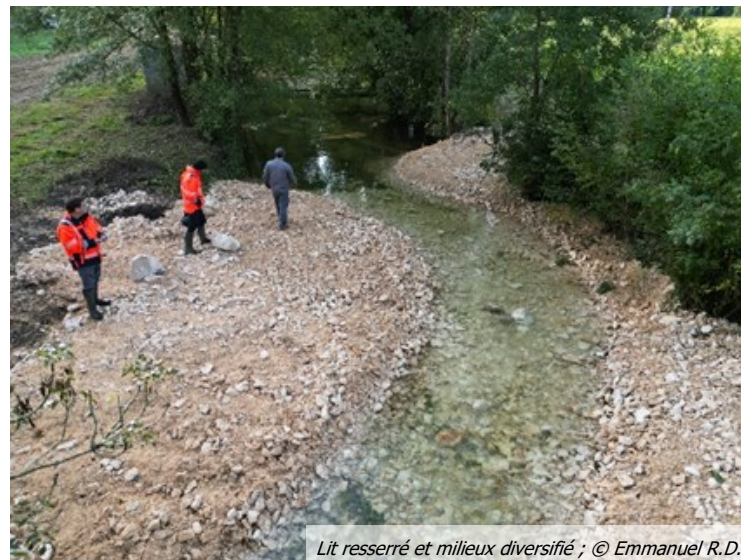
Ces travaux, en partie financés par l'AAPPMA « **L'Amicale des Pêcheurs de Mansle et de ses Environs** », répondent à plusieurs objectifs clés. Ils visent notamment à **diversifier les écoulements** et les **habitats aquatiques**, ce qui profite tant aux espèces piscicoles qu'aux autres organismes vivants dans et autour de la rivière. Par ailleurs, ces aménagements permettent de **réduire la largeur du cours d'eau en période d'étiage**, ce qui contribue à une remontée du niveau d'eau et à une meilleure résilience du milieu face aux périodes de sécheresse.

Lit resserré et milieux diversifié ; © Emmanuel R.D.

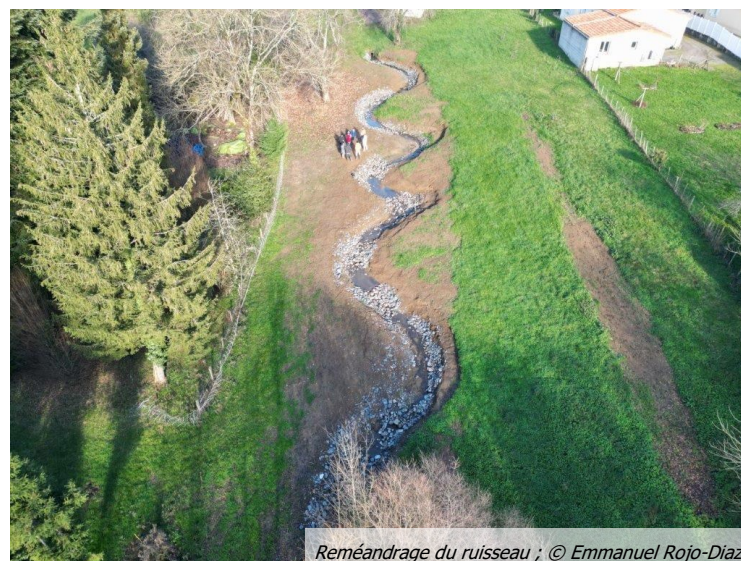
Suite à la création d'un nouveau tracé sinueux et la mise en place de matériaux minéraux sur un affluent du Rivailon, la mairie et l'école de Montembœuf ont sollicité le SyBTB pour co-animer avec l'association Prom'Haie, une **action éducative et participative** : la plantation d'une ripisylve le long du ruisseau reméandré.

Reméandrage du ruisseau ; © Emmanuel Rojo-Diaz

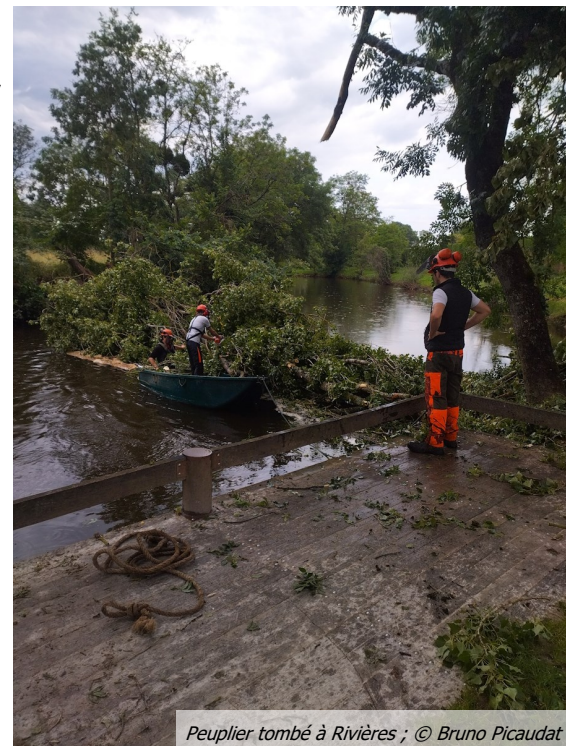
Un embâcle désigne une obstruction formée dans le lit d'un cours d'eau, qui peut résulter de **l'accumulation de divers débris** naturels, tels que des branches, des troncs d'arbres ou des végétaux emportés par le courant. Ces embâcles peuvent également contenir des déchets d'origine anthropique, liés aux activités humaines.

Peuplier tombé à Rivières ; © Bruno Picaut

Ainsi, l'équipe technique du SyBTB surveille les cours d'eau hebdomadairement et procède à l'évacuation des obstacles lorsque nécessaire. Ces actions visent à maintenir un écoulement fluide et à sécuriser les zones à risque, tout en respectant les équilibres naturels.

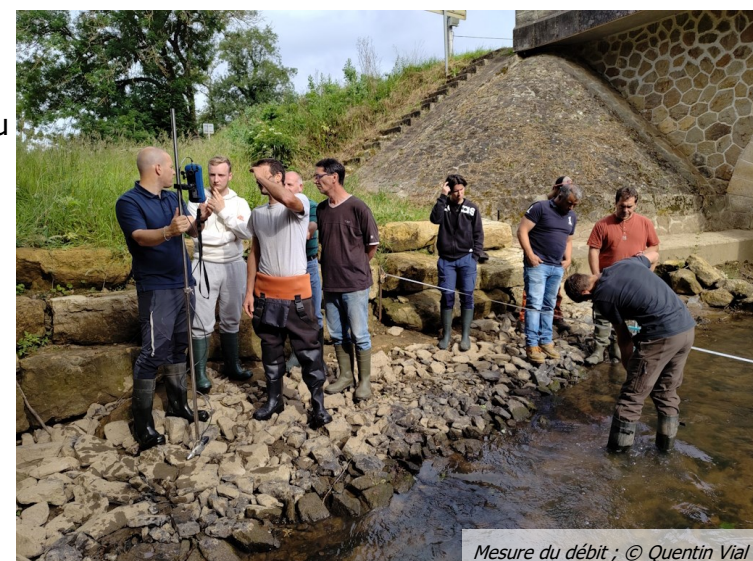
Yann, responsable du service Milieux Aquatiques au sein de l'organisme **Charente Eaux**, a joué un rôle clé dans cette formation. Il a partagé son expertise en présentant les principes fondamentaux de la mesure de débit, tout en introduisant aux équipes **trois types d'appareils** spécialisés. Ces équipements, adaptés à différentes configurations et besoins, ont ensuite été **testés sur le terrain**, permettant aux participants d'acquérir une expérience pratique précieuse.

Mesure du débit ; © Quentin Vial
