**POLE CONSTRUCTION POITOU-CHARENTE
AGENCE CONSTRUCTION ANGOULEME**

Objet : AUSSAC-VADALLE
Salle de Fêtes – Travaux d'Extension
réalisée
En 2012/2013
Avis relatif à la Sécurité Incendie des
travaux réalisés

Rapport « d'étape »

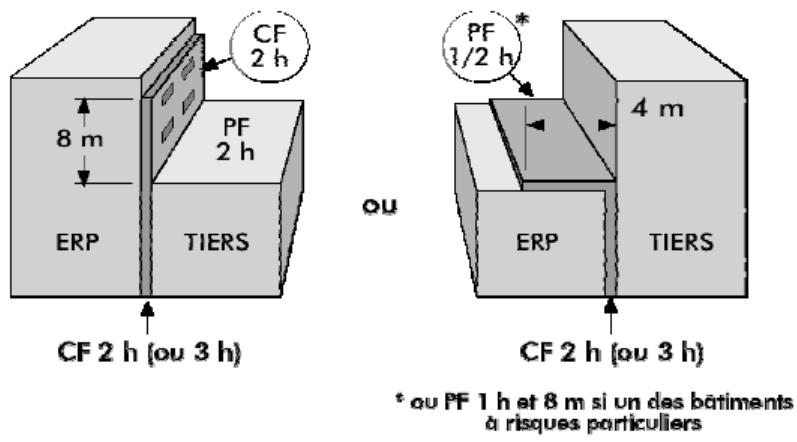
La création du local Rangement (appartenant à l'ERP) remet en question les conditions d'isolement.

Nous rappelons le « schéma » réglementaire.

Cette exigence est par ailleurs précisée dans l'avis de la sous-commission (prescription N°7)

Au-delà de l'aspect réglementaire, les dispositions observées ne constituent pas de « risques » pour les personnes.
