ACCESSIBILITE DES ERP AUX PERSONNES HANDICAPÉES

Etablissement concerné	Multiple rural - AUSSAC VADALLE	N° d'affaire: 16023982000011 Référence du rapport :
Client	Communauté de communes de la BOIXE	Date du rapport : 22/03/2016
Accompagnateur	M.MILLAC	Date de la visite : 09/03/2016
Chargé de l'affaire	M.GEORGES Vincent	
	Signature :

Multiple rural - AUSSAC VADALLE

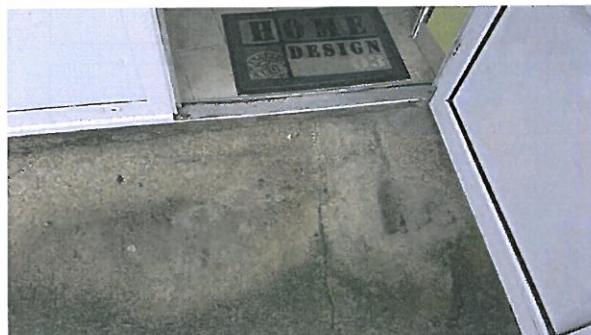
FICHE N° 2

Ecart : Ressaut - Présence de ressaut au niveau de l'entrée de l'établissement

Lorsqu'il ne peut être évité, un faible écart de niveau peut être traité par un ressaut à bord arrondi ou muni d'un chanfrein et dont la hauteur est inférieure ou égale à 2 cm. Cette hauteur peut être portée à 4 cm si le ressaut comporte sur toute sa hauteur une pente ne dépassant pas 33 %.

Localisation : Entrée principale

Observations : Le ressaut de la porte d'entrée mesure 4 cm

- Réalisation d'un chanfrein à 33%

Coût : 500 €

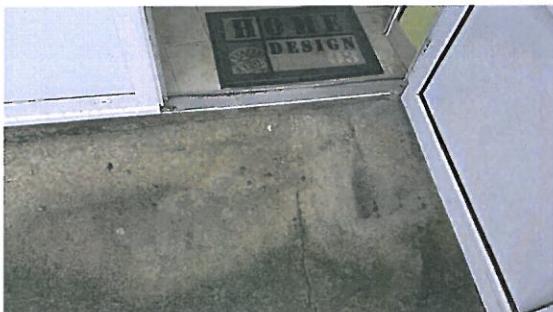
DEMANDE DE DEROGATION N° 2

Ecart : Ressaut - Présence de ressaut au niveau de l'entrée de l'établissement

Lorsqu'il ne peut être évité, un faible écart de niveau peut être traité par un ressaut à bord arrondi ou muni d'un chanfrein et dont la hauteur est inférieure ou égale à 2 cm. Cette hauteur peut être portée à 4 cm si le ressaut comporte sur toute sa hauteur une pente ne dépassant pas 33 %.

Localisation : Entrée principale

Observations : Le ressaut de la porte d'entrée mesure 4 cm

Coût : 500 (Euros HT)

Dérogation : En l'absence de trottoir accessible et d'une pente de plus de 5 %, les personnes à mobilités réduite ne peuvent se rendre jusqu'à l'entrée de l'établissement

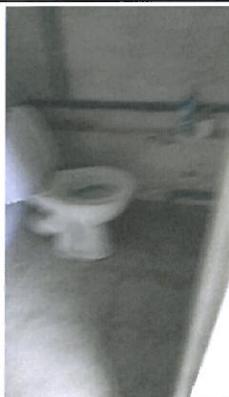
DEMANDE DE DEROGATION N° 4

Ecart : Caractéristiques dimensionnelles - Absence d'espace de manœuvre et de cercle de rotation

Localisation : Sanitaires

Observations : Les sanitaires ne disposent pas de cercle de rotation et d'espace de manœuvre au niveau des WC.

- Restructuration des sanitaires

En supprimant le sas et en déplacement la porte d'entrée des sanitaires, il est possible d'aménager un sanitaire accessible.

Coût : 2 000 (Euros HT)

Dérogation : En l'absence de trottoir accessible et d'une pente de plus de 5 %, les personnes à mobilités réduite ne peuvent se rendre jusqu'à l'entrée de l'établissement

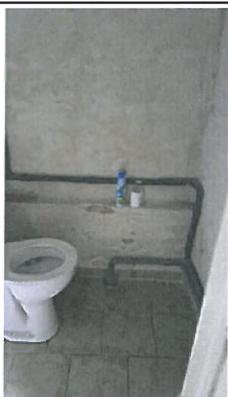
DEMANDE DE DEROGATION N° 5

Ecart : Caractéristique du cabinet aménagé - Absence d'équipements pour les sanitaires
--

Localisation : Santaires

Observations : Les équipements réglementaire suivant ne sont pas présents :

- lavabo
- barre d'appuis coudées à 45°
- système pour refermer la porte
- signalisation

- Mise en oeuvre des éléments manquants

Les équipements réglementaire suivant sont à mettre en oeuvre :

- lavabo
- barre d'appuis coudées à 45°
- système pour refermer la porte
- signalisation

Coût : 1 200 (Euros HT)
