VUE EN PLAN DE SOUS-SOL

Projet : Rénovation d'une maison,

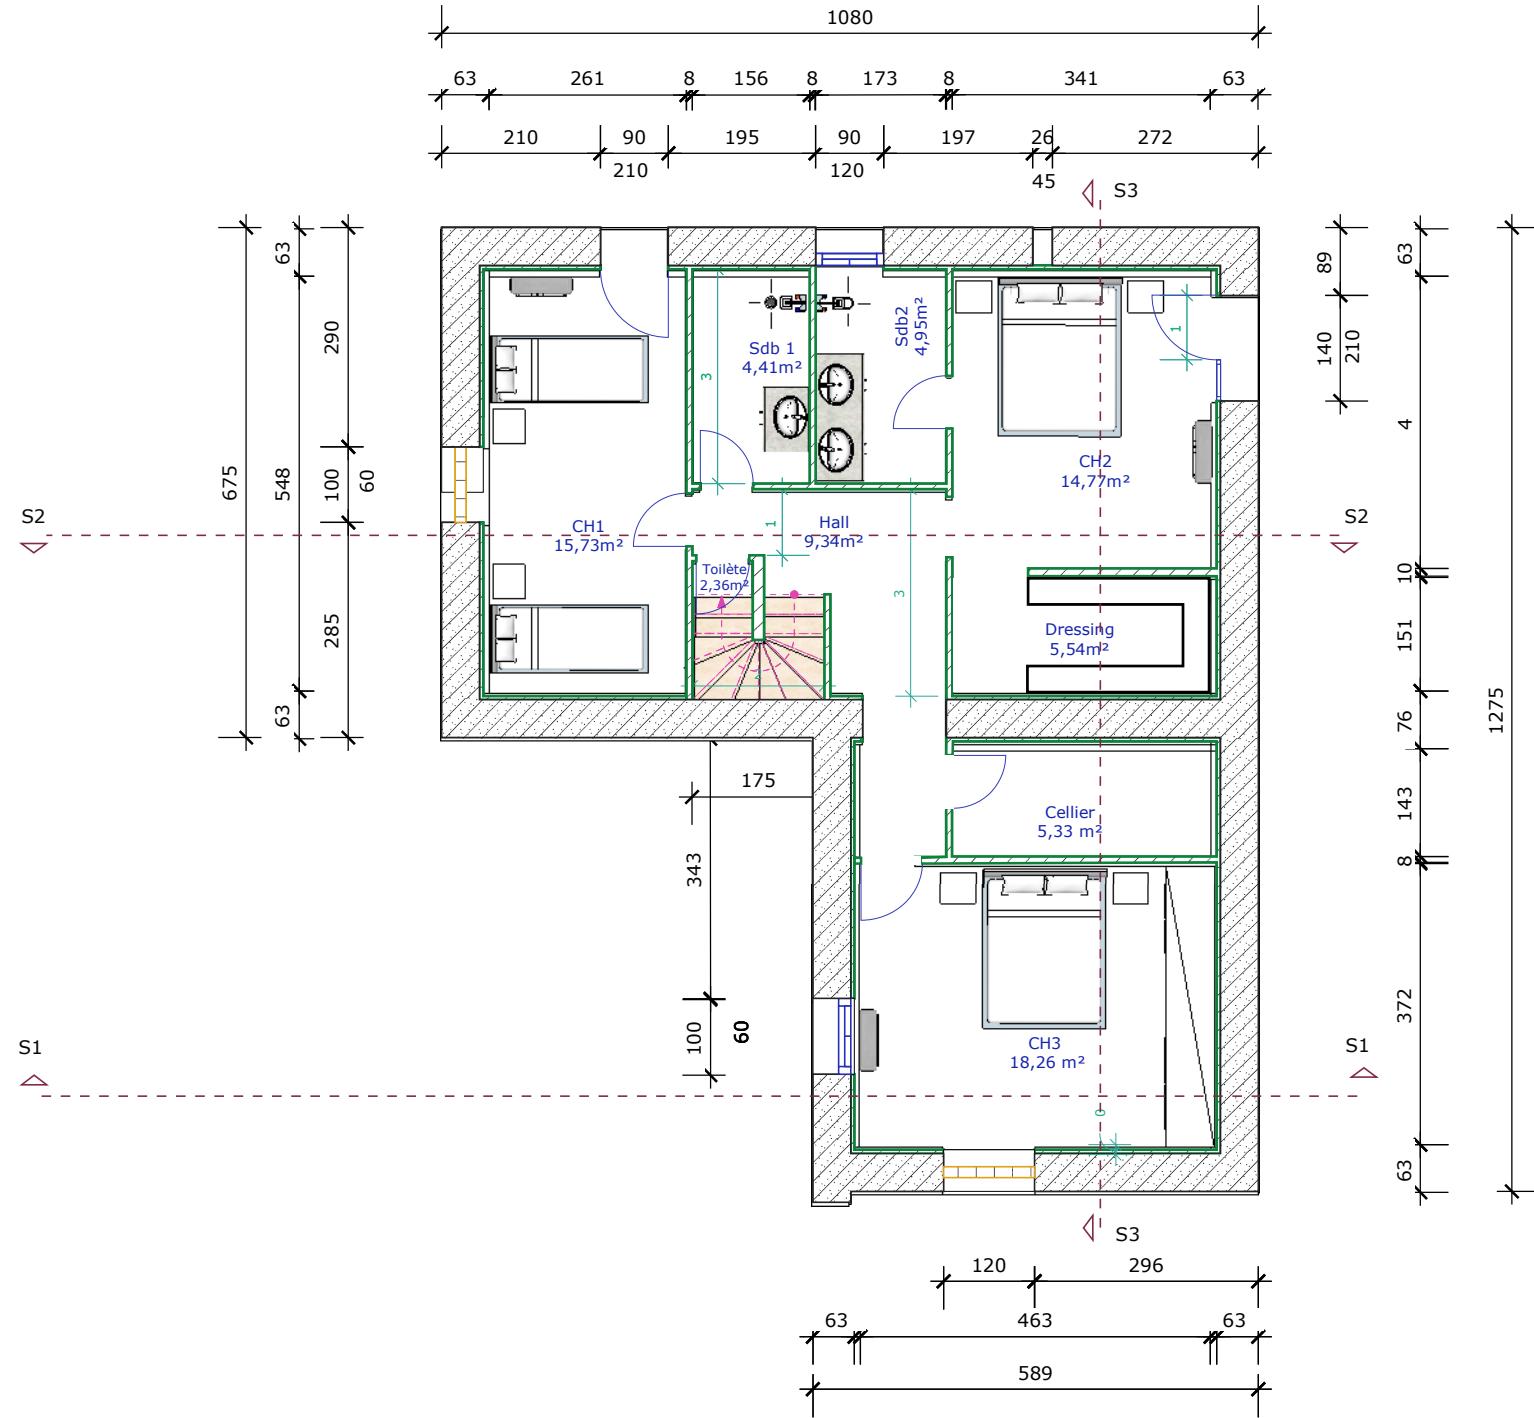
cloisonnement et plafond en BA13

Murs pierre avec doublage en placoplâtre et laine de verre, de 13cm d'épaisseur

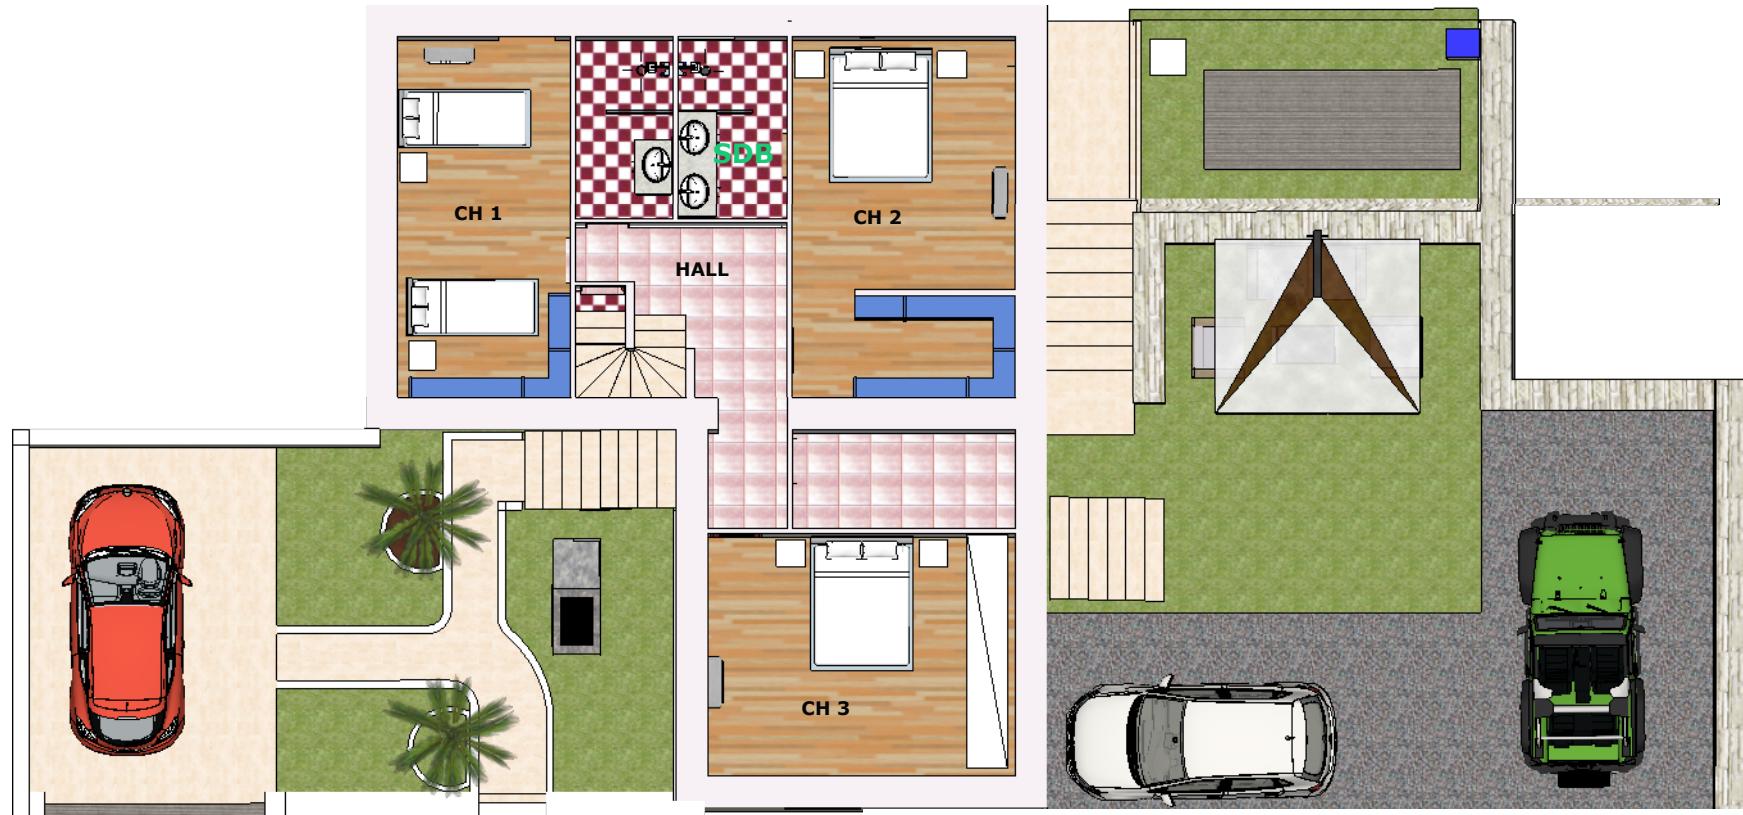
PLAN COLORE DU SOUS-SOL

- * Revêtement du sol au sous-sol:
 - Parquet flottant pour les chambres
 - Carrelage pour SDB et le couloir

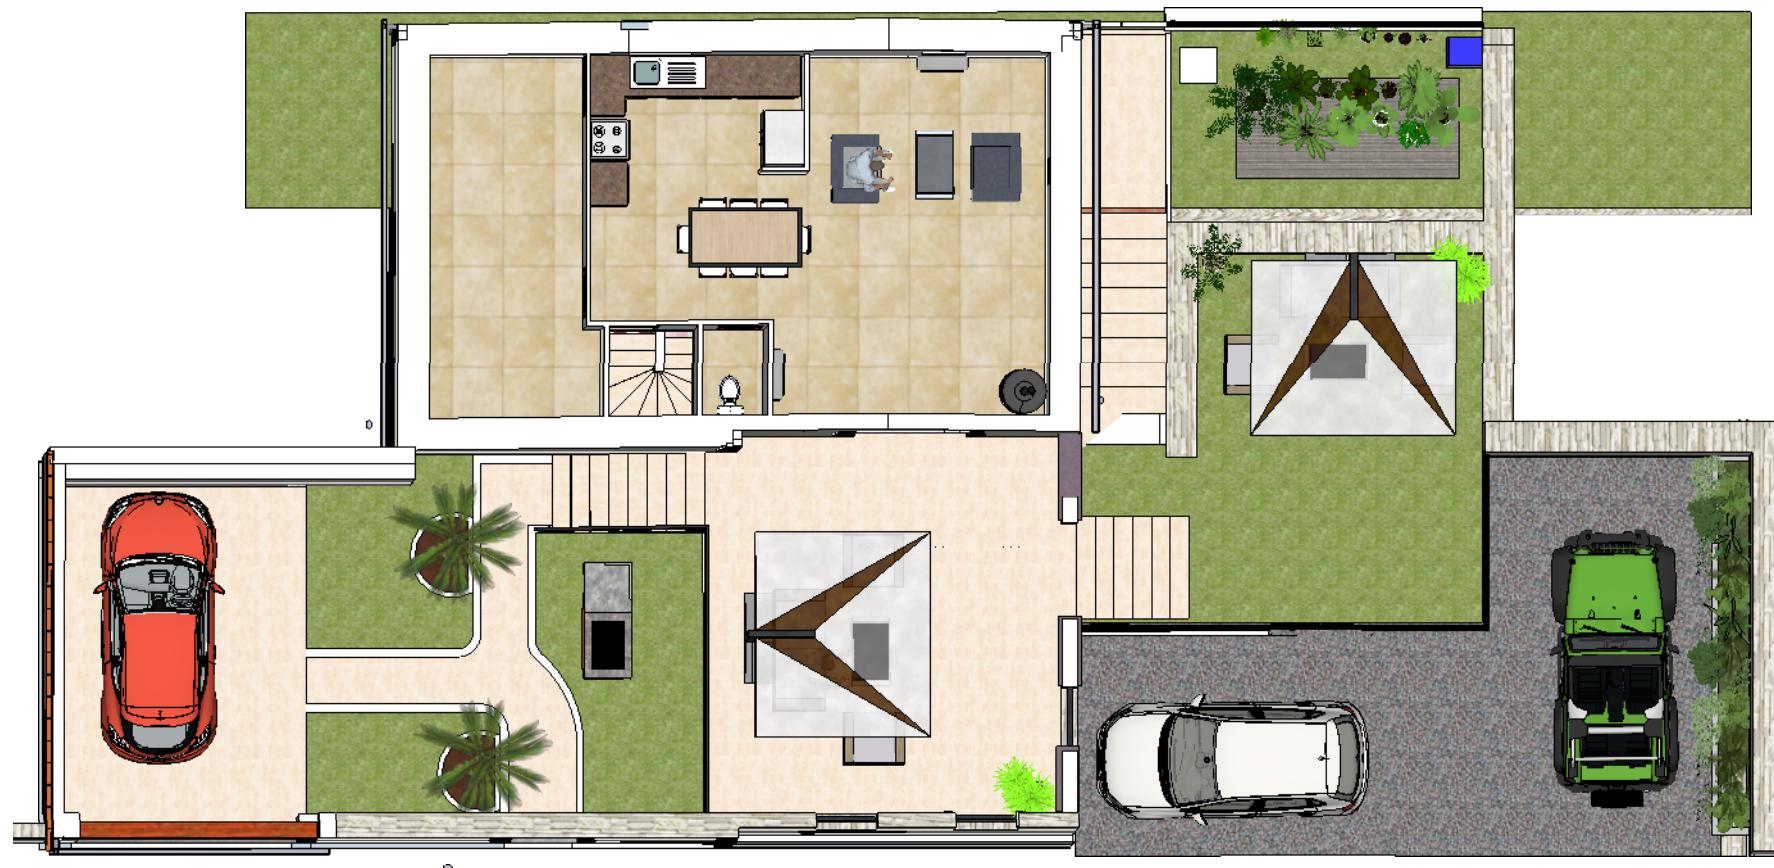
PLAN COLORE DU REZ DE CHAUSSEE

- * Revêtement du sol au RDC:
 - Carrelage ton pierre pour la terrasse et les escaliers
 - Carrelage ton pierre pour cuisine-séjour

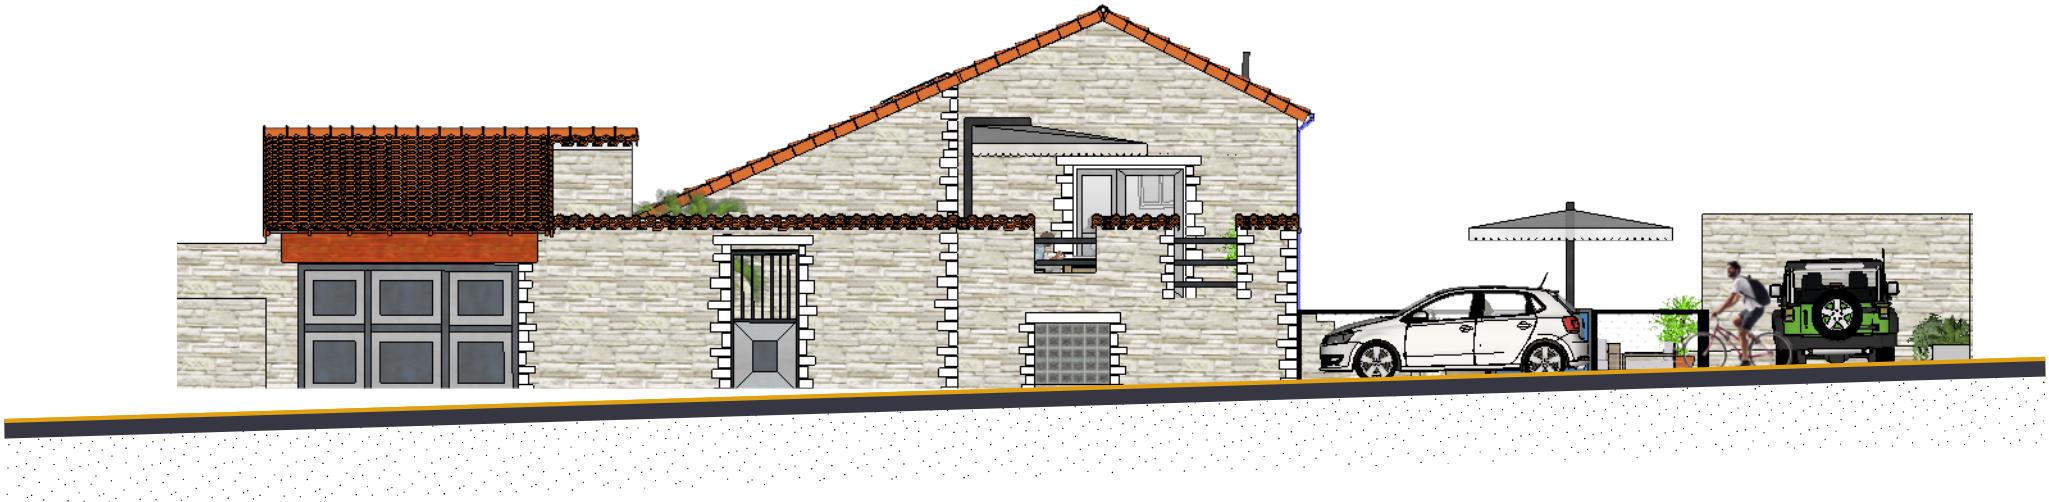
FACE RUE DE PERON

Porte de garage est une porte sectionnelle de type horman en composite renforcé, blanc automatique
Les garde-corps ; grille defense, en fer forge

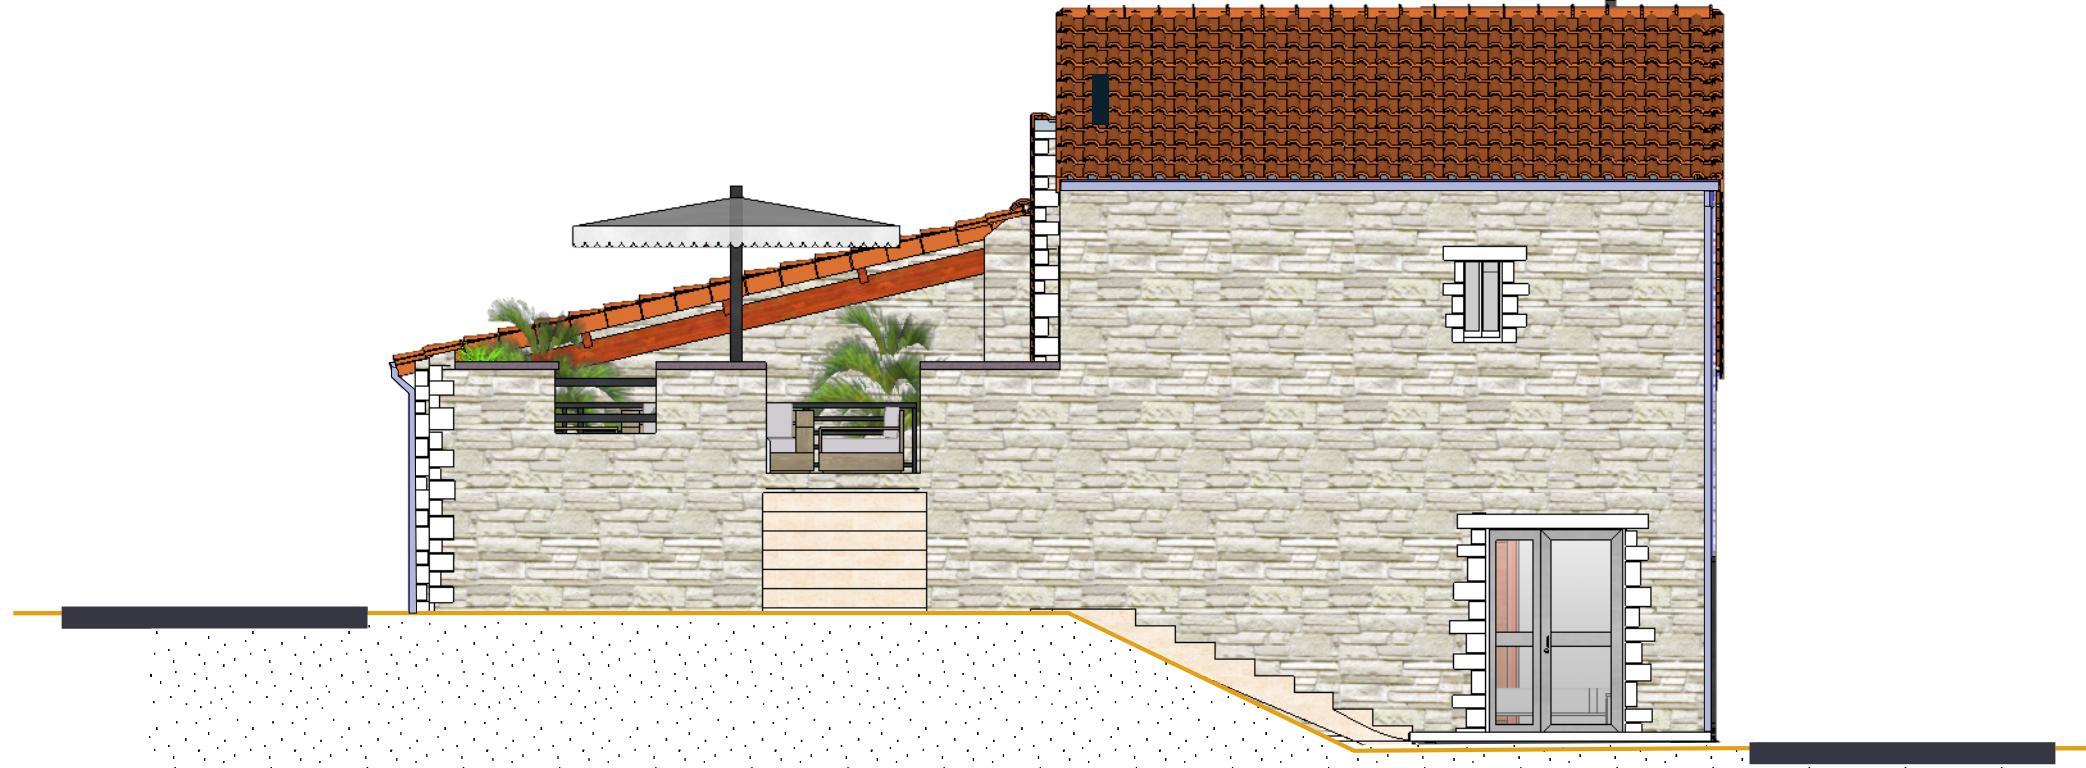
FACE SUD

- Menuiseries en PVC blanc, monobloc, avec volet roulant interieur intégré
- Jointoiement des pierres à la chaux de saint Astier

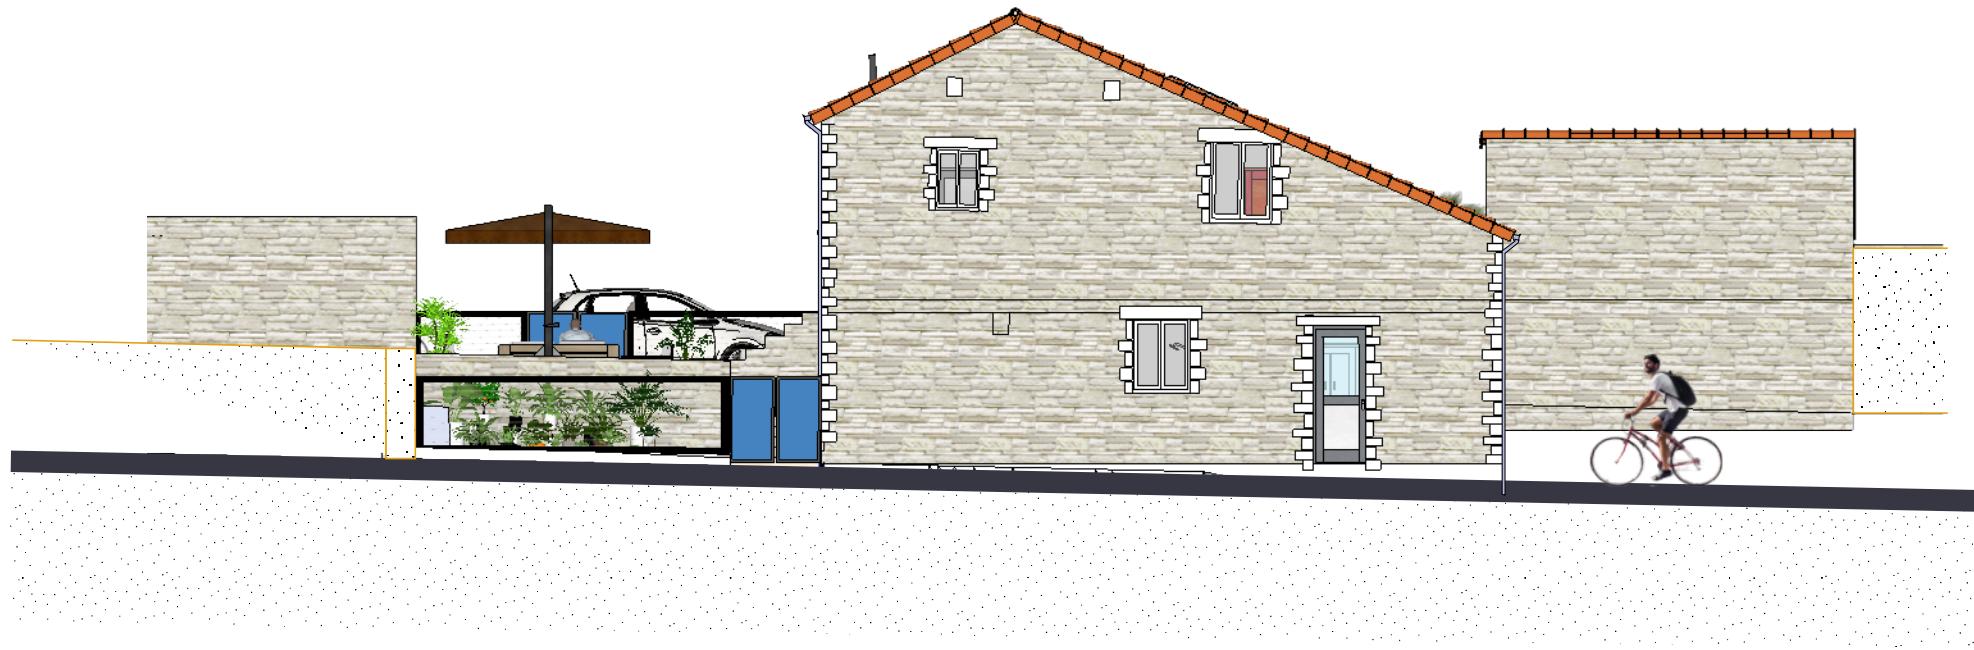
FACE RUE DE LA MARE

Menuiseries en PVC blanc, monobloc, avec volet roulant interieur intégré
