COMMUNE DE AUSSAC VADALLE  
REVALORISATION DE LA CLAIRIÈRE ET DE L'ANCIEN VILLAGE DE PUYMERLE

PROGRAMME INITIAL DE L'ÉTUDE:

REPÉRAGE PHOTOGRAPHIQUE ET ANALYSE,

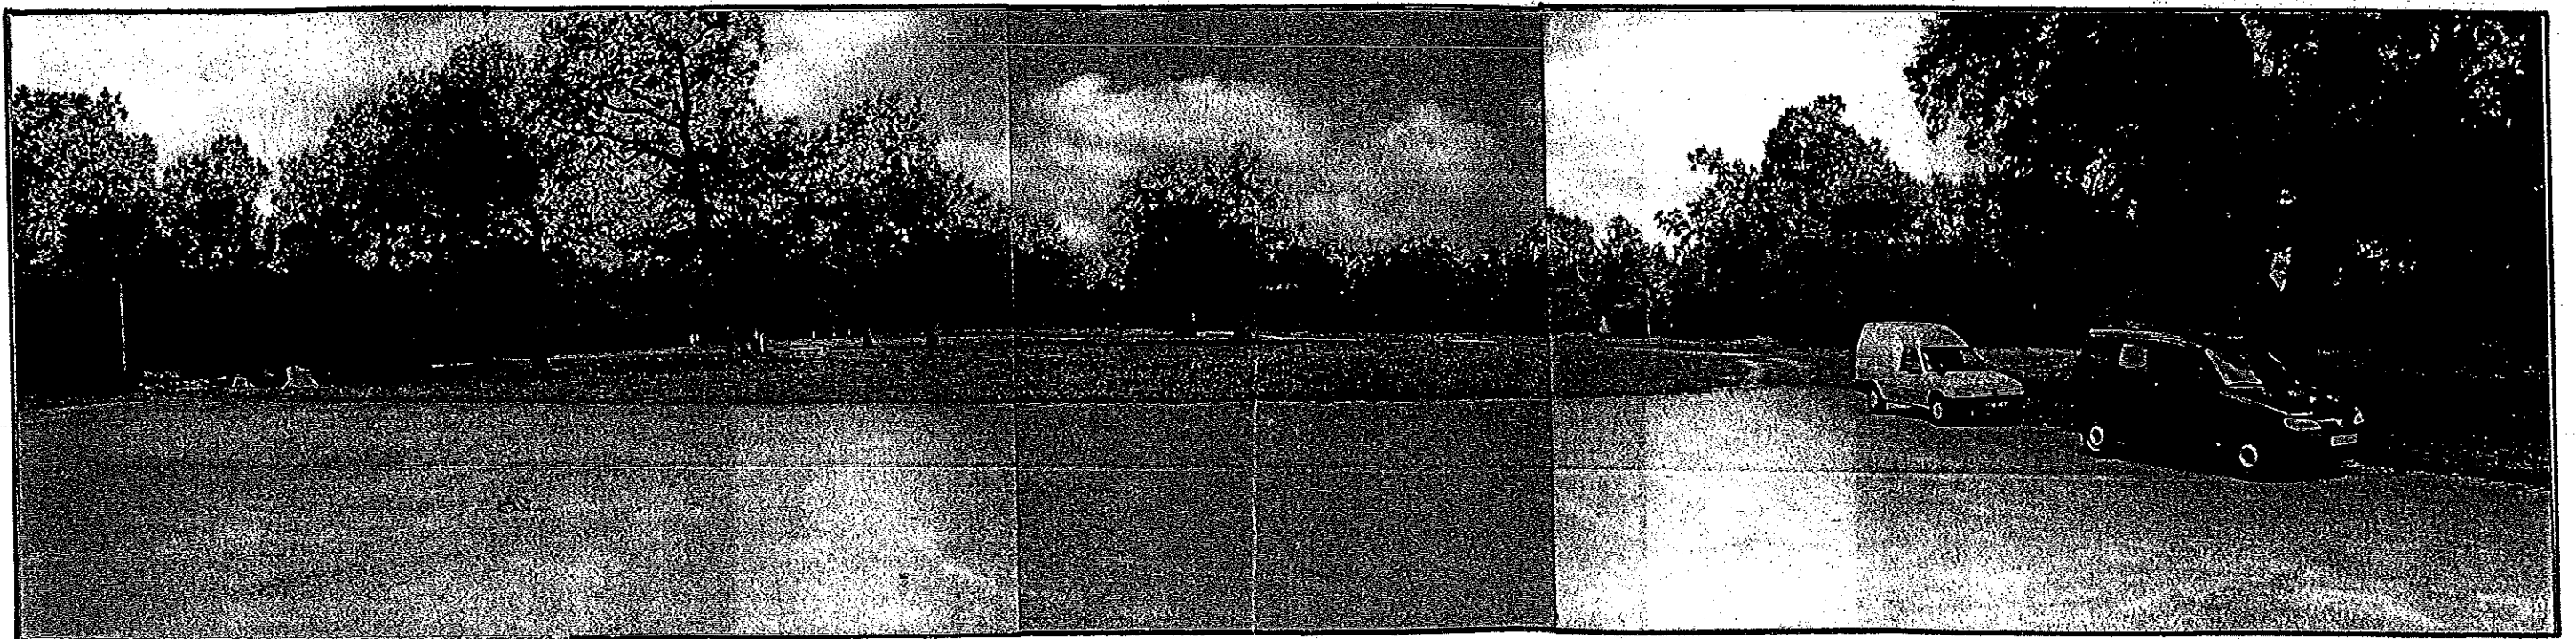
Le lieu dit "la chaume", situé en pleine forêt, sur la commune d'Aussac - Vadalle, est un vaste plateau calcaire, situé en point haut aux environs de la cote 110.

La qualité essentielle du site tient à la nature et à la dimension de la végétation qui lui confère un caractère particulier : Quelques très gros chênes pubescents, pluri-centenaires, isolés sur une vaste pelouse calcaire rase. Cette pelouse, entretenue afin que le milieu ne se referme pas, permet à certaines plantes peu courantes dans la région de s'y développer; En cela, la clairière de a été inventoriée en tant que Z.N.I.E.F.F. (Zone Naturelle d'Intérêt Ecologique, Faunistique et Floristique) et porte le n° 55. (Par mesure de protection, il est demandé par la DIREN de ne pas divulguer le nom des plantes décrites dans les fiches ZNIEFF; on peut toutefois signaler que les Chênes pubescents et les Érables de Montpellier y sont inclus en tant qu'individus très rares à préserver en priorité)

Descriptif des populations végétales , scénario d'évolution :

L'état sanitaire général des arbres de la clairière est très irrégulier;

S'ils ne sont pas forcément condamnés à court terme, les gros sujets, fortement dégradés par les tempêtes successives des années 80, présentent des risques de chute de branches charpentières que l'on ne peut concevoir dans un espace public.

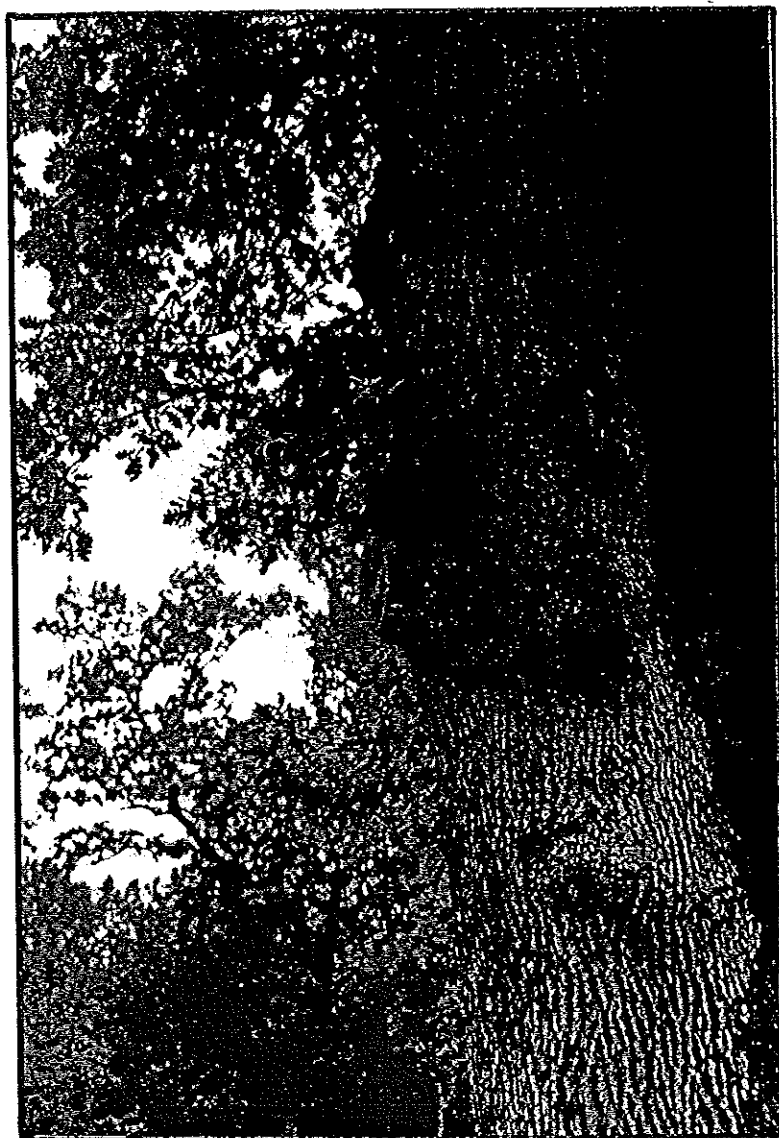
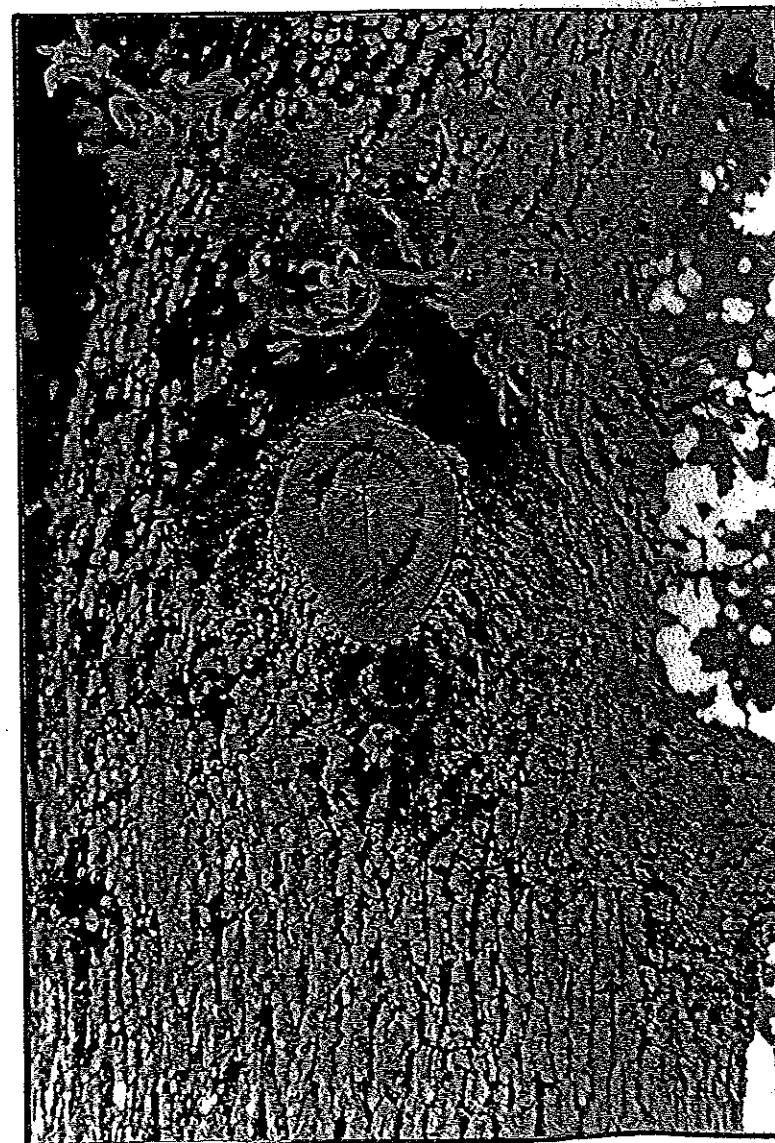
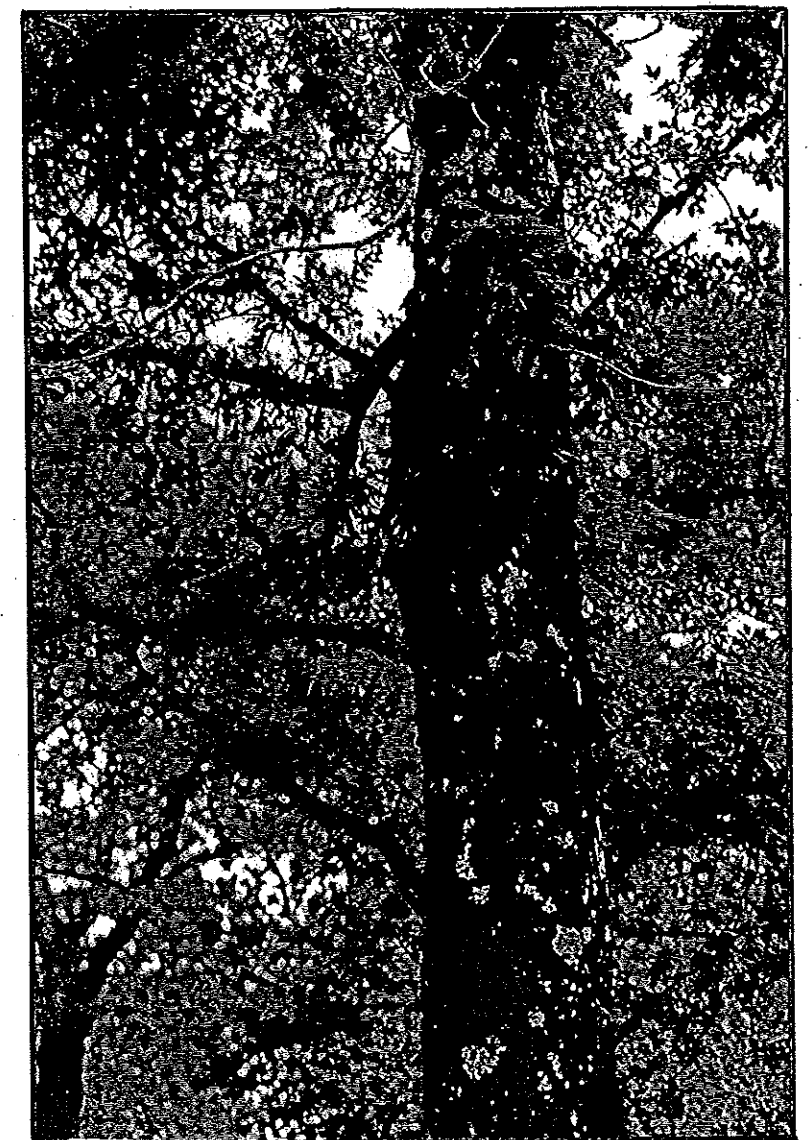
- des déchirements par balles tirées à bout portant
- des détériorations racinaires dues au passage du réseau EDF et à l'implantation des compteurs et aménagements annexes
- des coupes récentes mal effectuées engendrent des chicots ne permettant pas une fermeture rapide des plaies ; il en découle un début de pourriture interne qui entraînera, à terme, un creusement du tronc au niveau de la coupe. Si ceci ne met pas forcément en cause l'état végétatif de l'arbre, car c'est un creusement dans du bois mort, cela implique cependant une fragilisation de sa structure face aux tempêtes

autre part on peut observer chez les jeunes sujets des descentes de cime, en grande partie dues à un afflux de lumière suite à la chute d'arbres lors des précédentes tempêtes ; Ceci a engendré une reprise en végétation sur tronc et sur les branches basses aux dépens des branches faillées alors mal alimentées et aujourd'hui en partie périssantes. Certains des arbres affaiblis sont déjà sujets à des attaques de capricornes qu'il faut contrer au plus vite en éliminant proprement les reprises de branchages adventices.

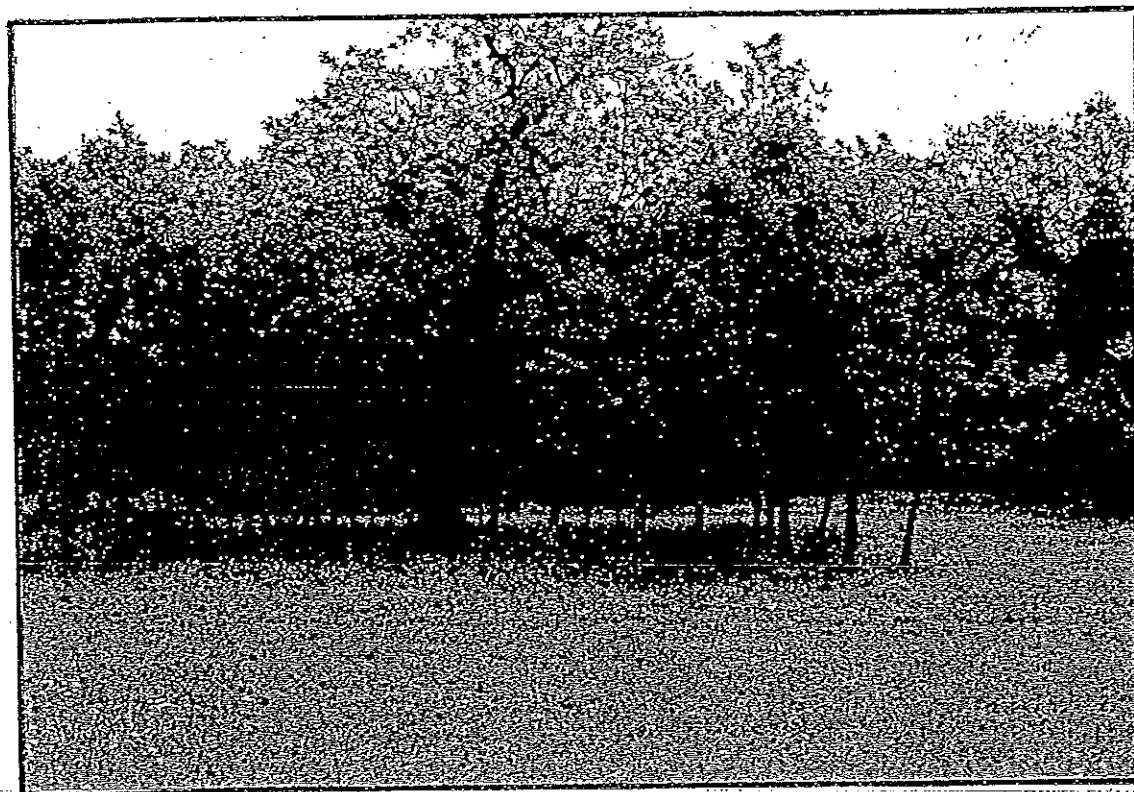
On peut observer sur le site, au pied des gros sujets, qu'une régénération naturelle par semis s'effectue. L'entretien par éclaircissage de la clairière ne permet pas à ces semis de se développer, d'où l'absence actuelle de jeunes sujets de remplacement. Il apparaît essentiel d'intervenir à ce niveau, d'autant que les tentatives de plantation de jeunes sujets ont presque toutes échouées en raison de la nature peu profonde du sol. On trouve sur le site un très bel exemple de régénération naturelle par semis

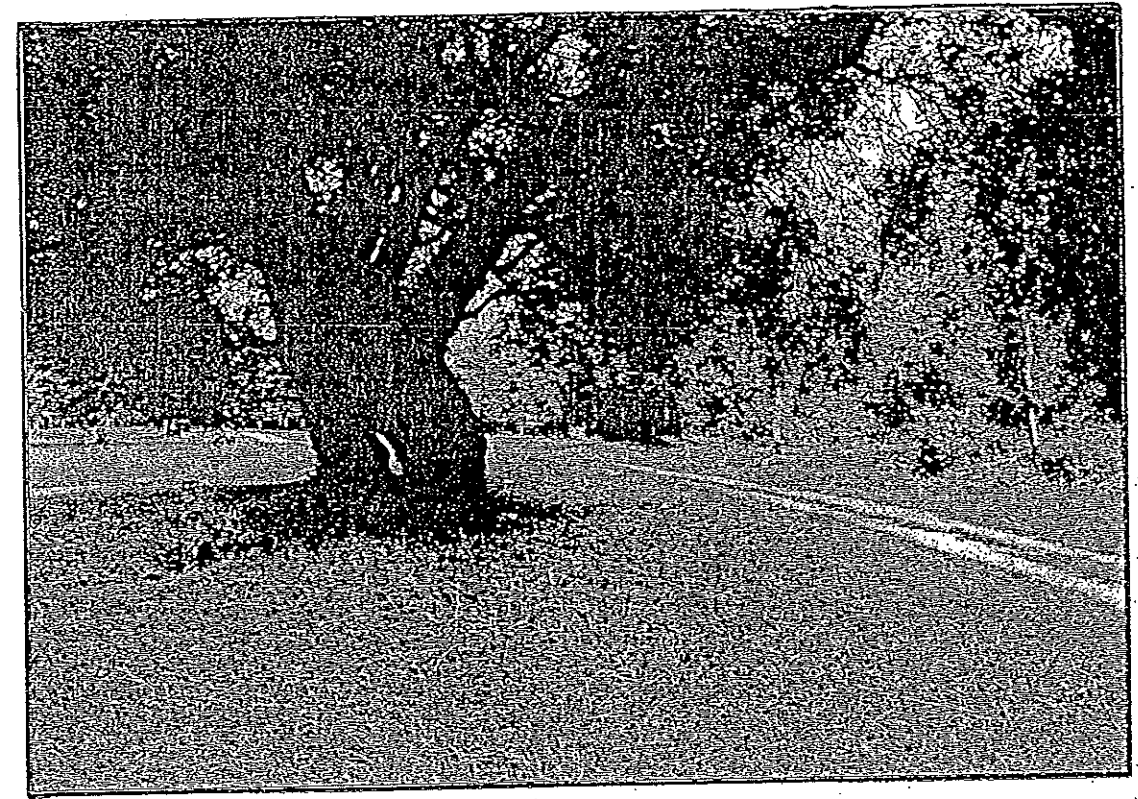
A proximité des ruines du village, deux majestueux érables de Montpellier créent un ombrage extrêmement attrayant; Nombre sont ceux qui viennent s'y reposer, sans se douter que certaines branches d'apparence saines mais creuses menacent de s'effondrer faute d'éclayage, d'allègement des charpentières, ou d'élimination... La situation sur un espace public ne permet plus aujourd'hui que l'on n'intervienne pas vis à vis de cette menace qui grandit tempêtes après tempêtes...

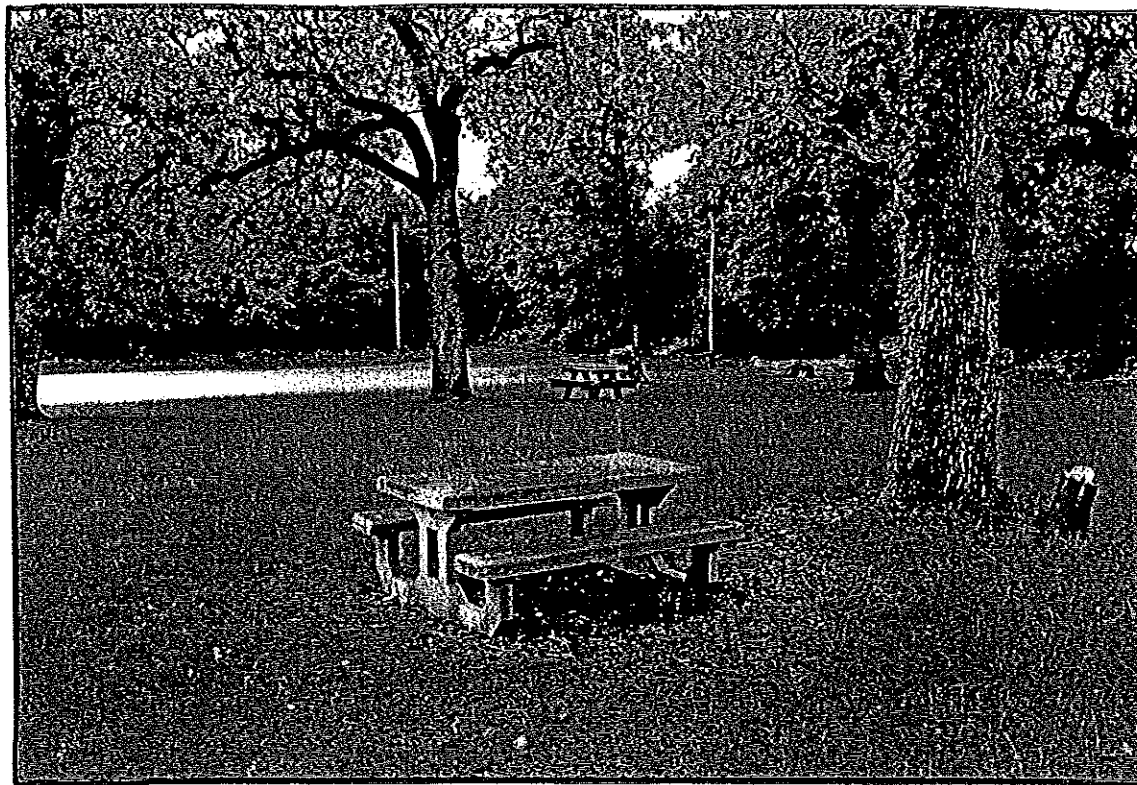
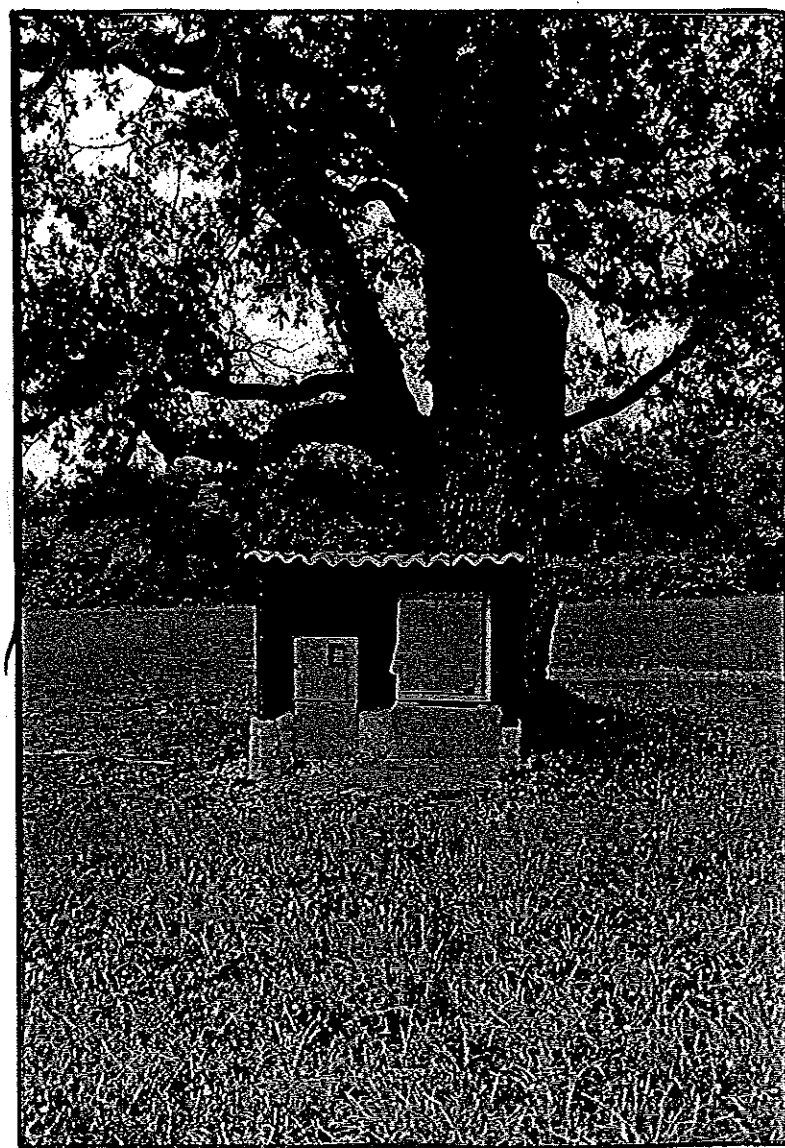
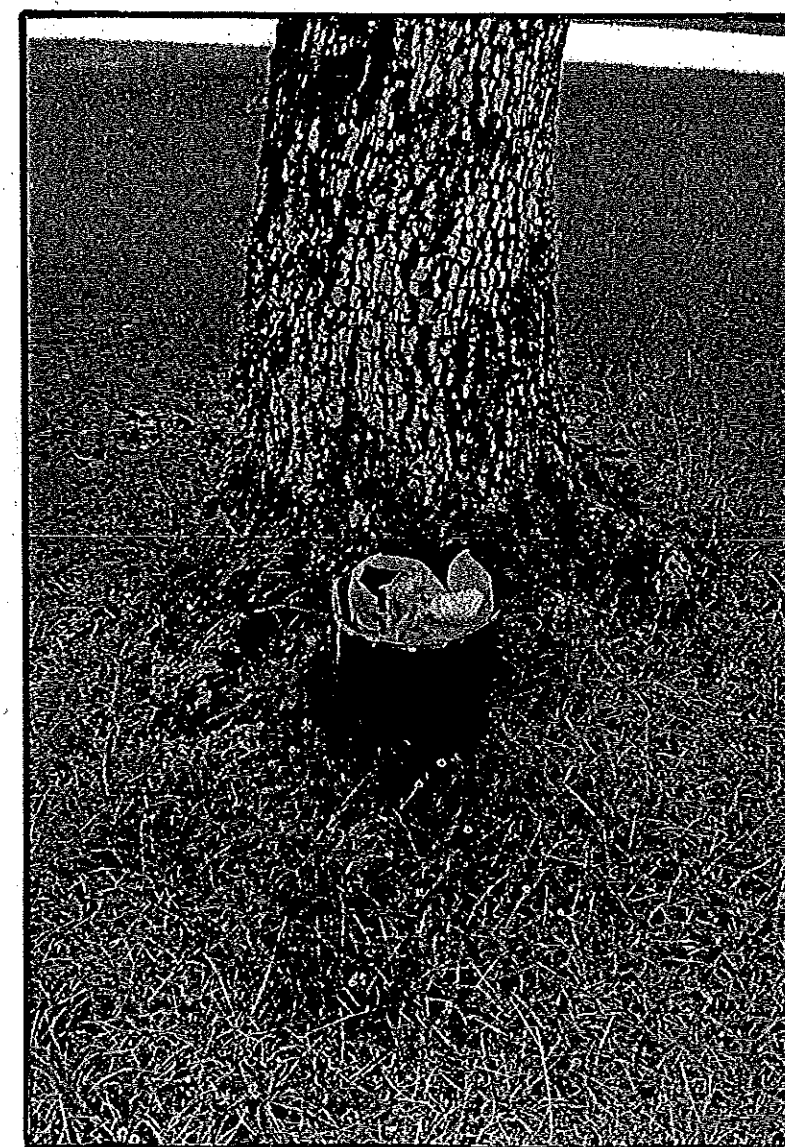
- Les mobiliers d'extérieur sont très hétérogènes; Poubelles- boîte de conserve et tables en bois ne résistant pas aux agressions liées aux espaces publics, tables en béton aux peintures dégradées et de choix de coloris assez malhabile ; La couleur doit être soit beaucoup plus voyante et de contraste fort avec le site (sans volonté de cacher), soit le plus neutre possible en reprenant des couleurs existant à cette strate (ici, le gris se fond bien avec l'écorce grisée des chênes) ; les autres couleurs pouvant bien s'intégrer et ne pas être trop voyantes sur l'herbe sont les couleurs sombres - noir, marron foncé, bleu nuit, vert foncé-, les textures sont les textures poreuses absorbant la lumière sans réfléchissement, et susceptible de bien vieillir (lichens, mousses)

- Les bornes et compteurs EDF, ainsi que l'abri des compteurs sont des aménagements certes nécessaires, mais pouvant être beaucoup plus discret; les compteurs EDF peuvent être rattachés aux éléments bâtis, des bornes de branchement arasées au niveau du sol telles qu'on en trouve pour les marchés sur les places urbaines et accessibles par bouche à clef seraient moins visibles et laissent au site une forte réversibilité dans les pratiques (aucune emprise au sol). D'autre part, elles sont moins susceptibles de dégradations car moins exposées, et en matériau non-composite.

Il apparaît enfin important de faire très attention aux erreurs d'échelle lorsque l'on effectue des aménagements d'embellissement. L'abri des compteurs, effectué à la façon traditionnelle, avec sous bassement pierre, bardage et toiture tuile est très lourd d'aspect, très grossier ; Les matériaux utilisés ne sont pas à l'échelle d'une miniature du bâti traditionnel.

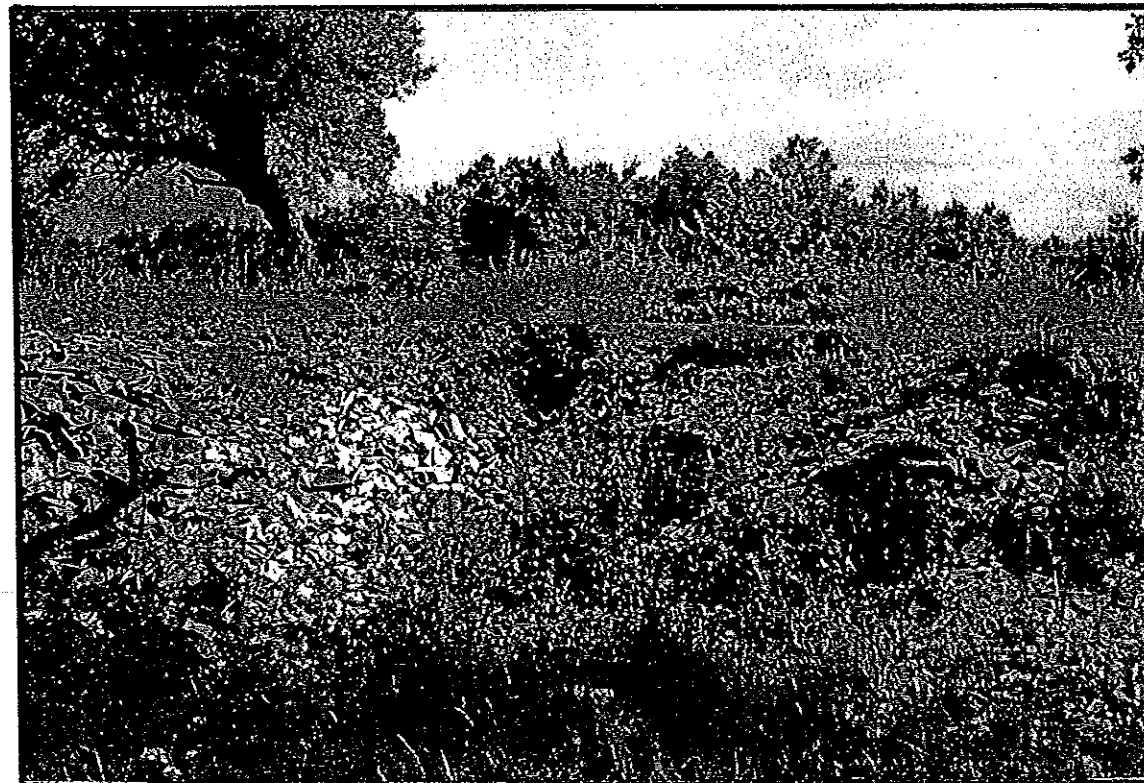
L'ancien village de Puymerle, encore habité en partie au début du siècle, est aujourd'hui totalement en ruine. Sa structure est aujourd'hui très peu lisible, en raison de l'enfrichement, et des amas de pierre des éboulis. Plus la végétation pousse, et notamment le lierre, plus elle occasionne des éboulis et donc plus elle efface la mémoire du village.

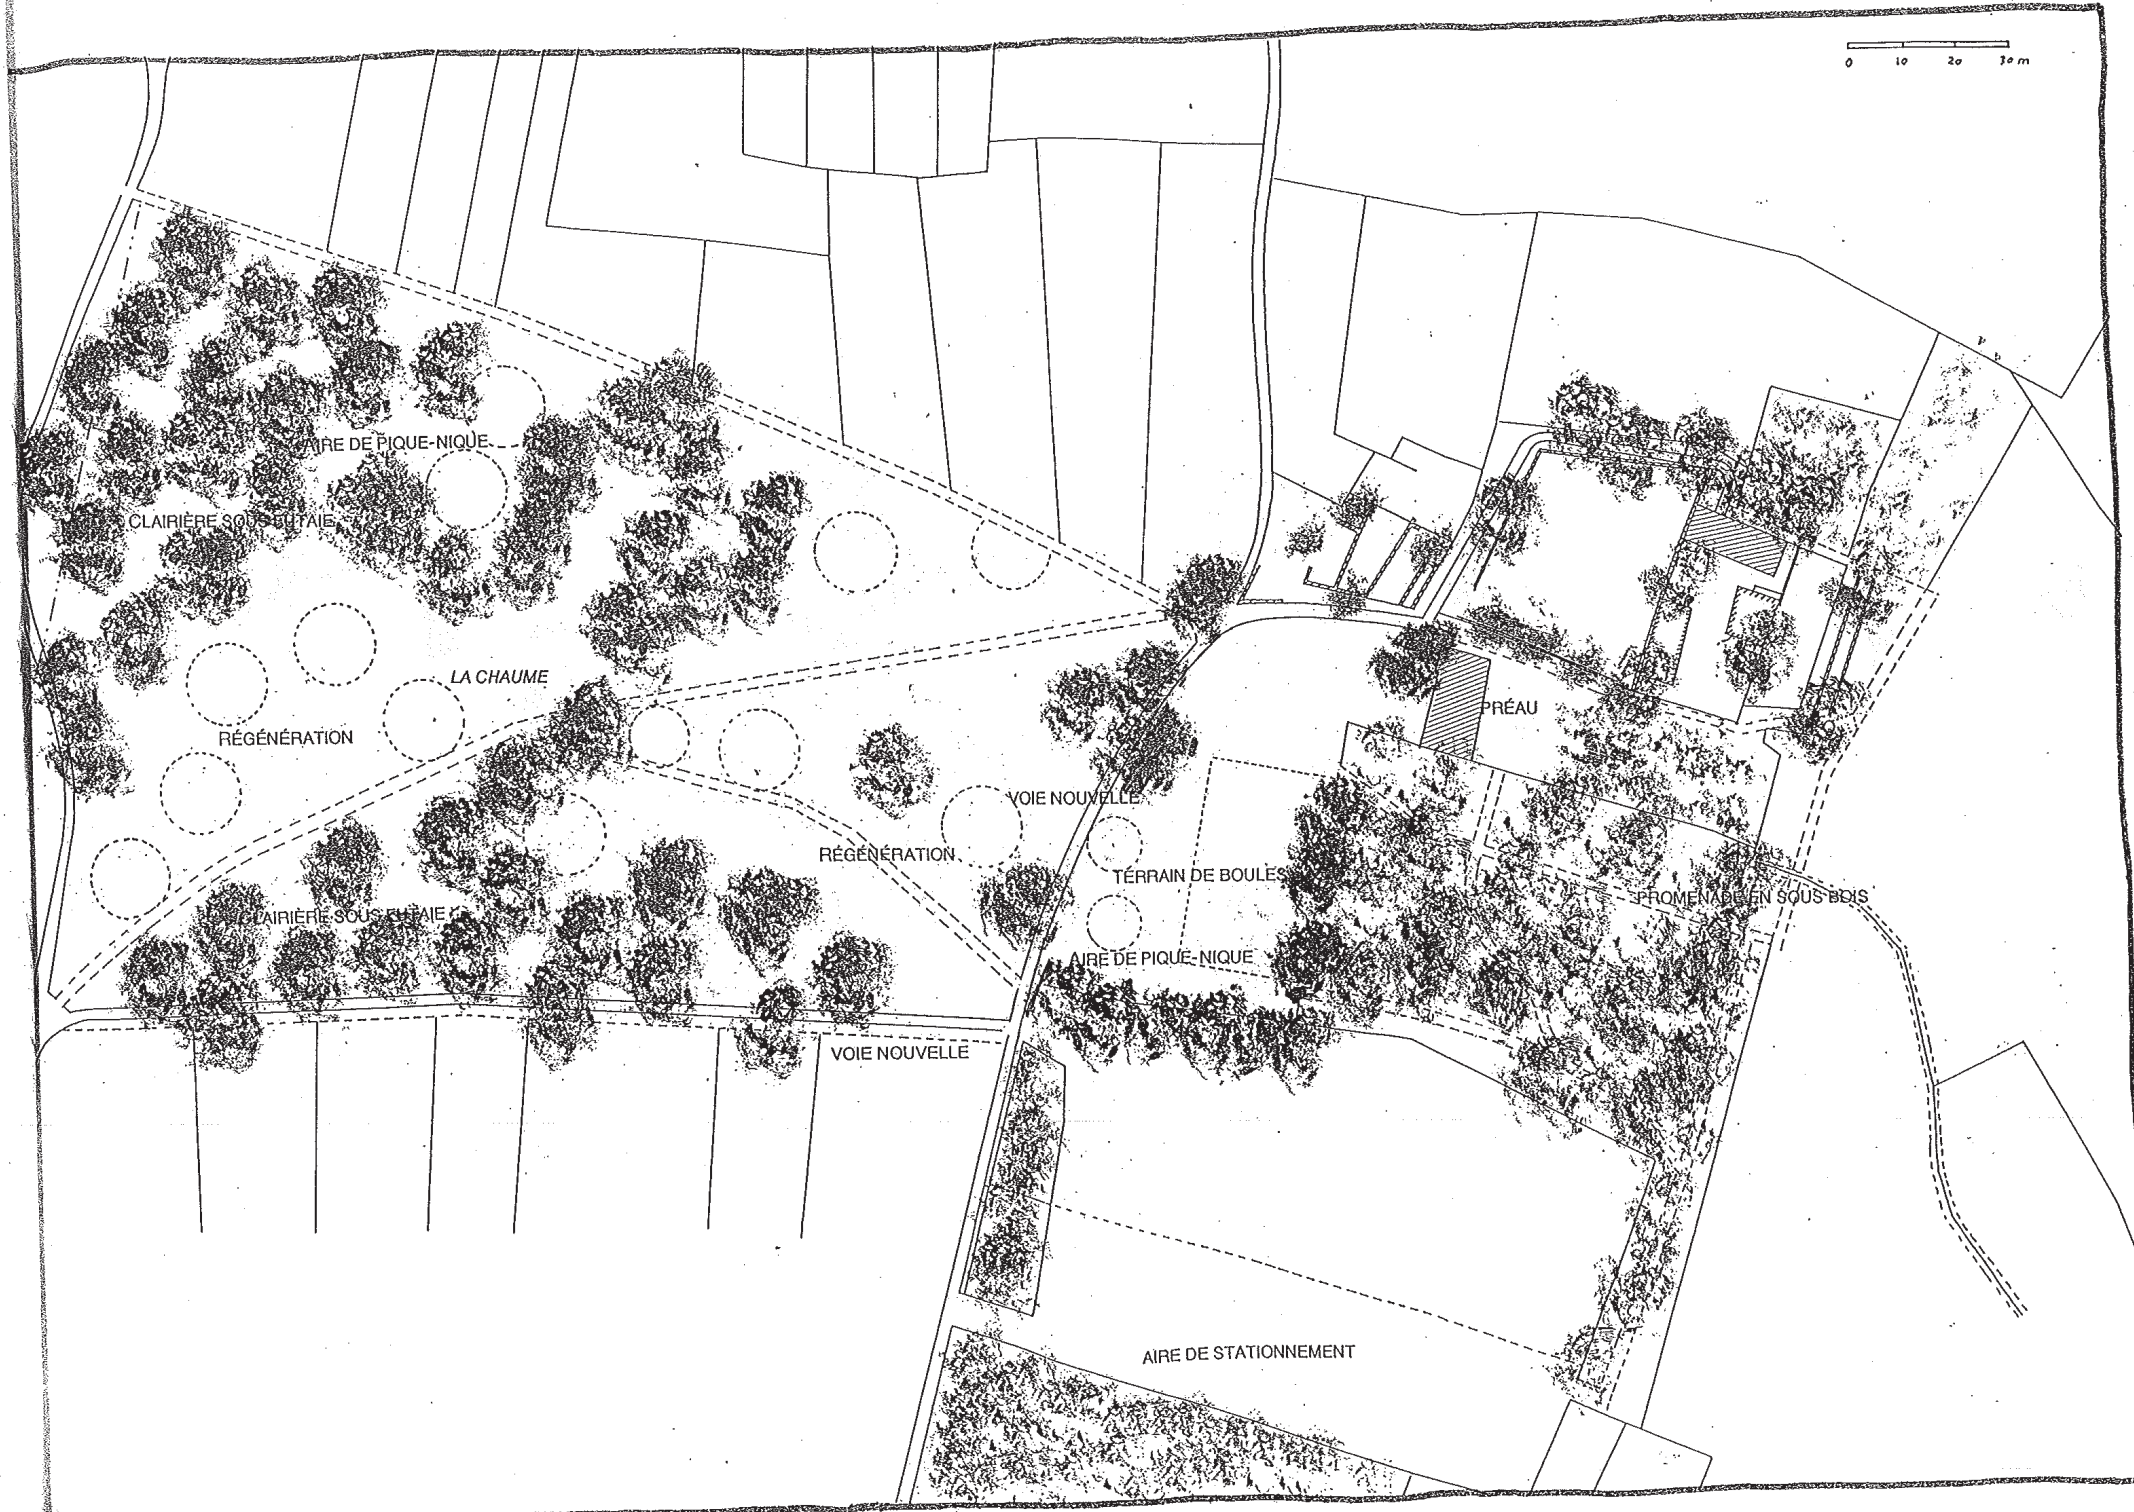
PLAN DE LA CHAUMÉ  
DÉTAILS

PLAN D'ÉTAT DES LIEUX  
PLAN PROJET

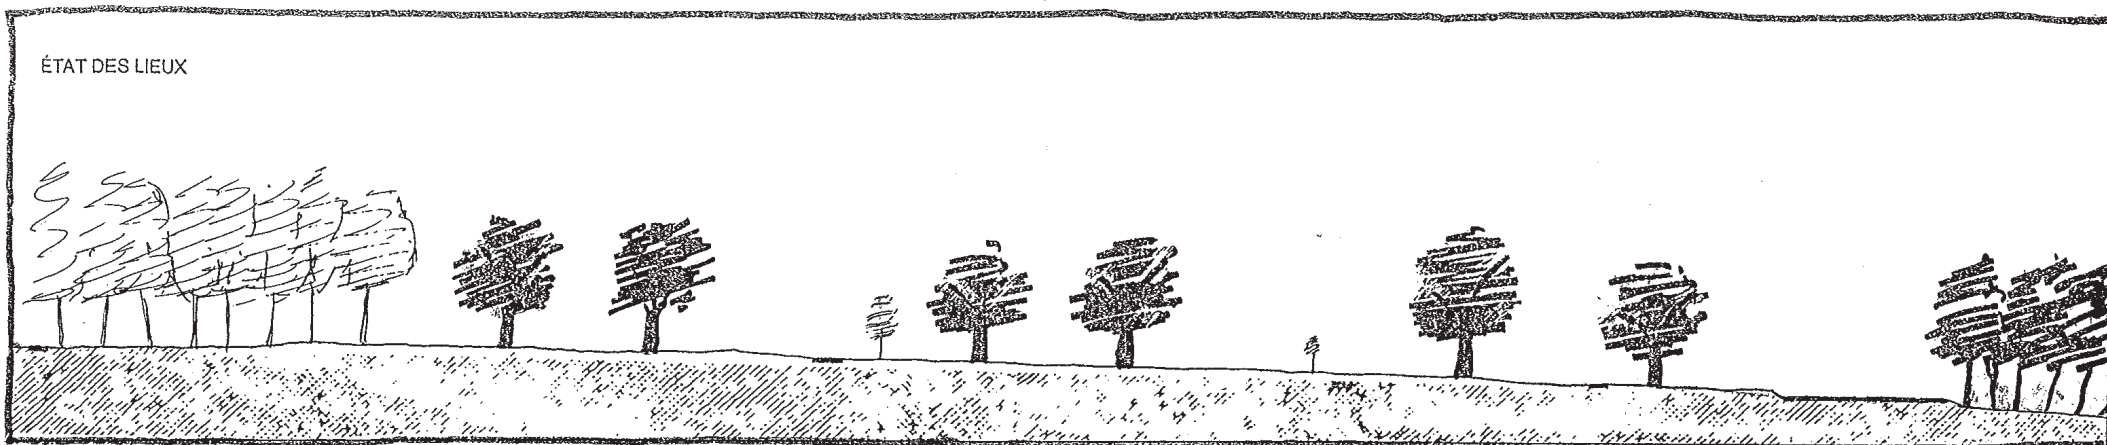
ÉTAT DES LIEUX

HAUTE FUTAIE (40 / 60 ANS) À ÉCLAIRCIR

ARBRES ÂGÉS, PLUS OU MOINS DÉGRADÉS, À RÉGÉNÉRER

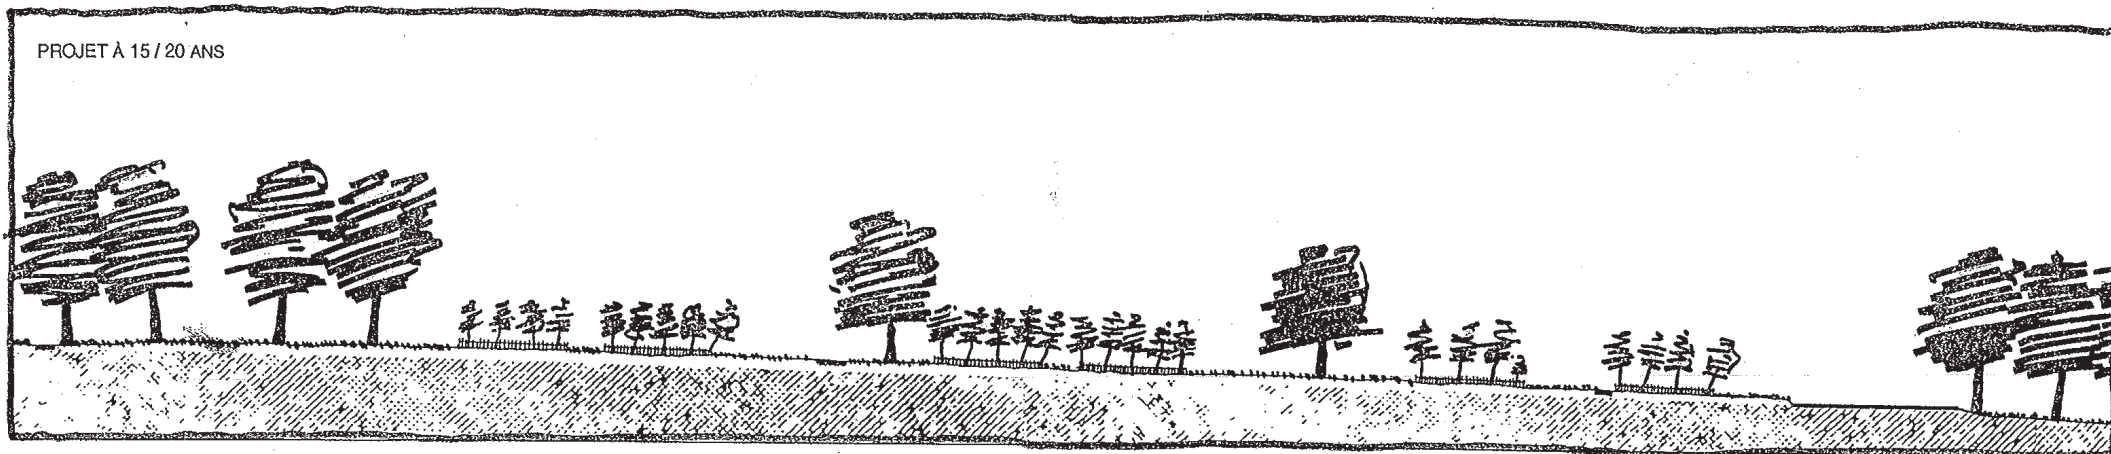
PROJET À 15 / 20 ANS

CLAIRIÈRE SOUS FUTAIE (DÉPRESSAGE 1/3) RÉGÉNÉRATION PAR SEMIS AU PIED DES VIEUX SUJETS

LES VIEUX SUJETS SONT ÉLIMINÉS APRÈS LEUR MORT

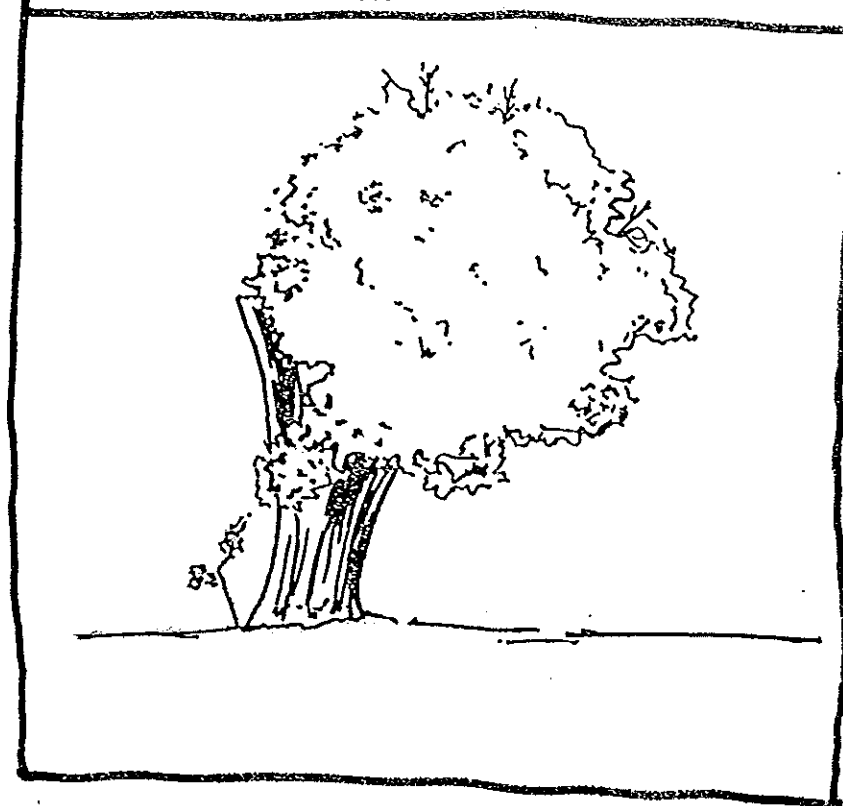
ÉTAT DES LIEUX - ANNÉE N

ARBRE DÉGRADÉ - DESCENTE DE CIME

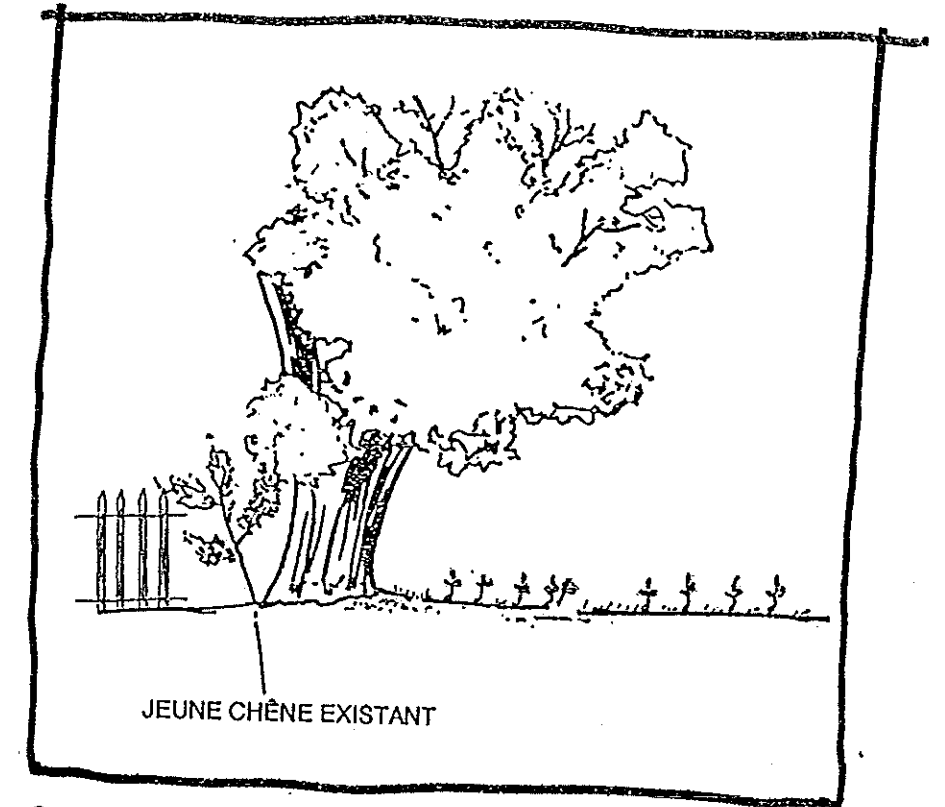
ANNÉE N+1

JEUNE CHÊNE EXISTANT

GANIVELLES

PLANTS DE SEMIS NATUREL

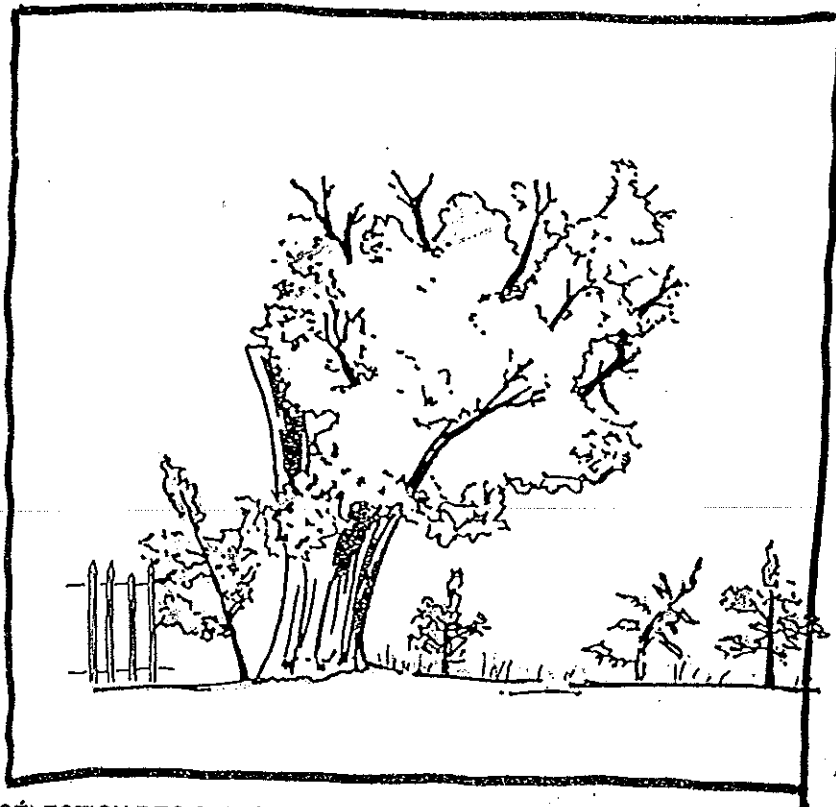
ANNÉE N+3

SÉLECTION DES SEMIS LES PLUS VIGoureux, FAUCHAGE DU RESTE

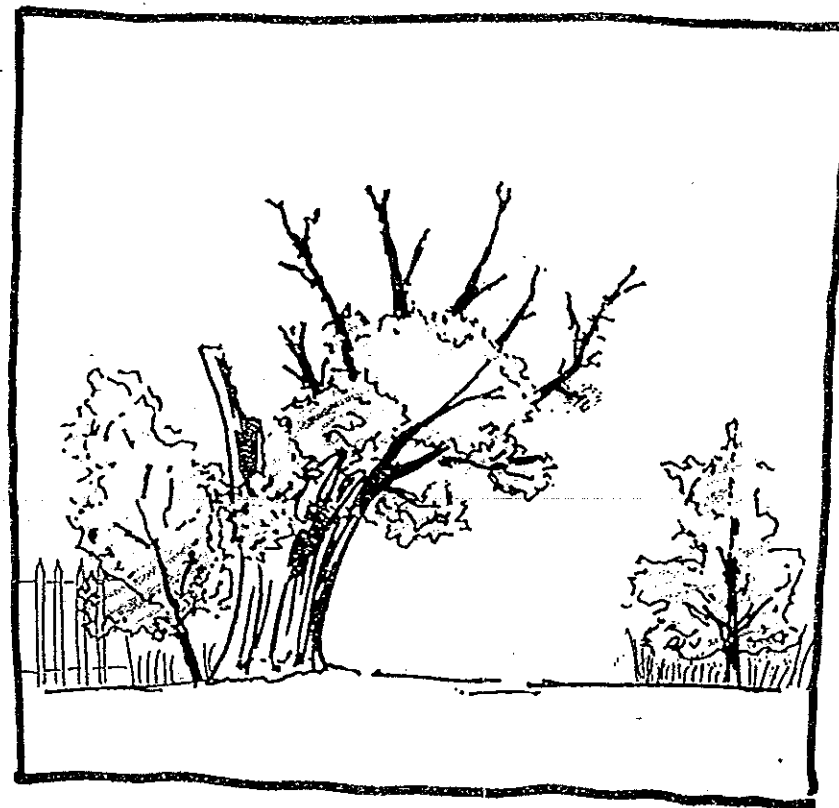
ANNÉE N+6

SÉLECTION DES ARBRISSEaux LES PLUS VIGoureux

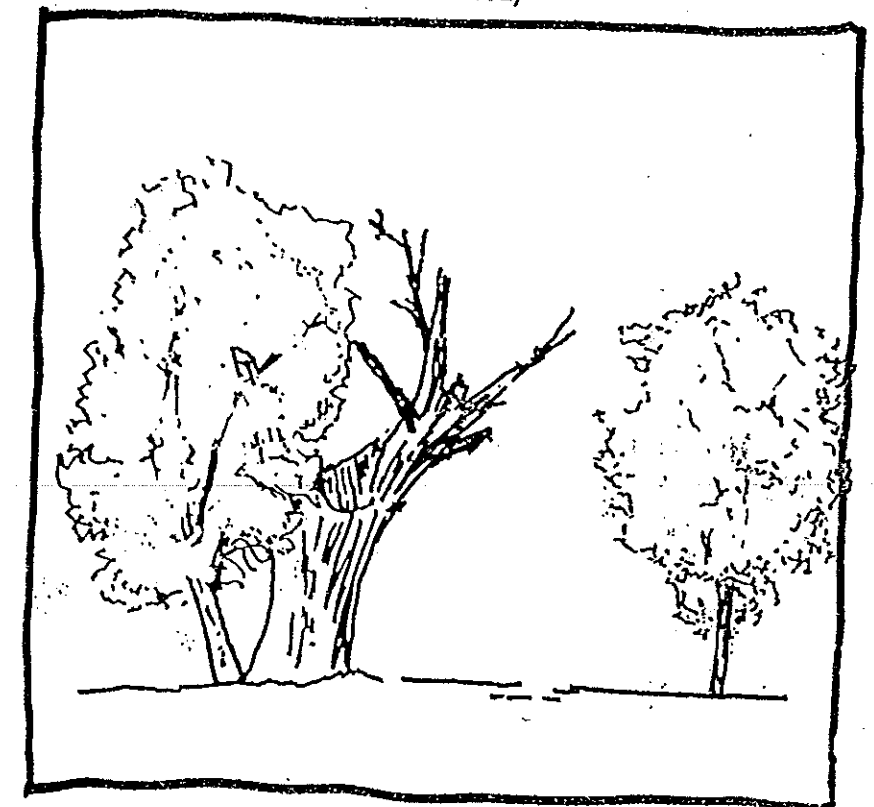
ANNÉE N+12 - (OÙ SELON CROISSANCE)

RETRAIT DES GANIVELLES

RETRAIT DE L'ARBRE MORT

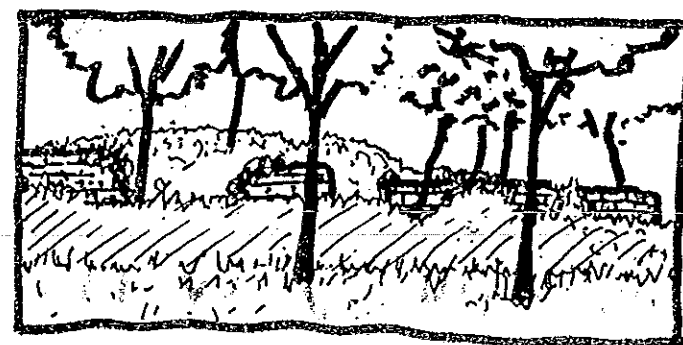
ÉTAPE D'ENFRICHEMENT  
- DANGER, CHUTES E PIERRES, RISQUES DE DÉPÔTS D'ORDURES

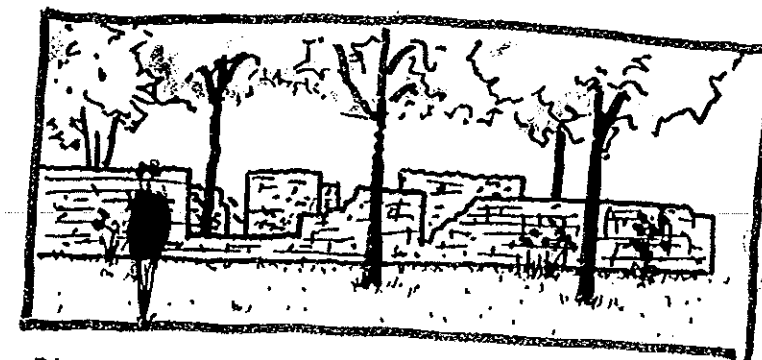
DÉGAGEMENT DES RUINES  
- SÉCURITÉ POUR LES ENFANTS, ASPECT DE LABYRINTHE (CACHE-CACHE)  
- MEILLEURE LECTURE DE L'ARCHITECTURE DES RUINES

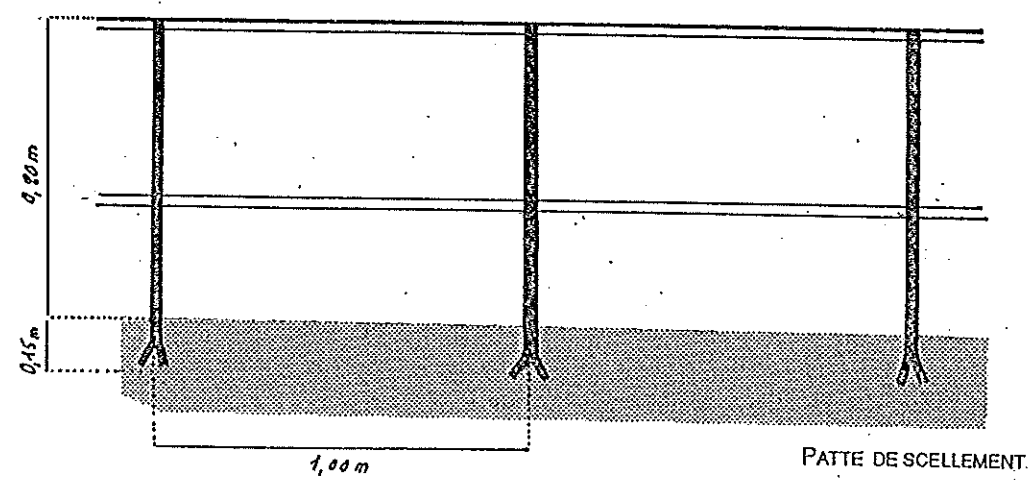
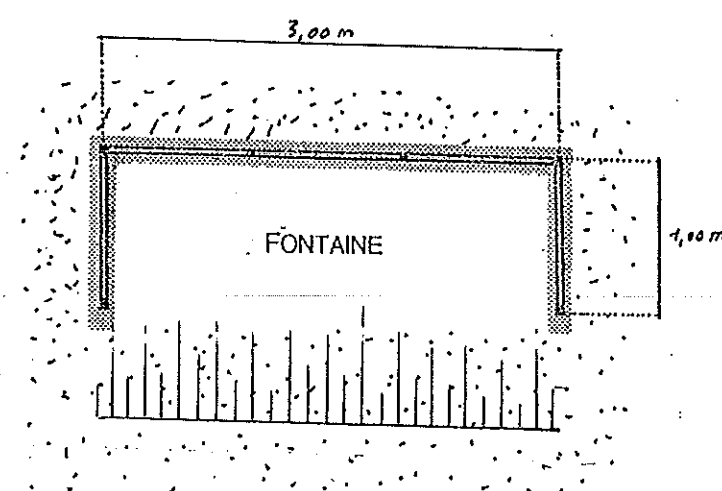
# PLAN ET DÉTAIL DU GARDE CORPS MÉTALLIQUE AUTOUR DE LA FONTAINE

PROFIL T À TABLE ET ÂME ÉGALES 50 x 50 mm

FER PLAT 50 x 10 mm

PROFIL CREUX CARRÉ 50 x 50 mm
